LABORATÓRIO NACIONAL
DE ENGENHARIA CIVIL

WORKSHOP

**CLASSIFICAÇÃO DE RISCO:
CASOS DE APLICAÇÃO**

BRASÍLIA, 16-18 JULHO DE 2013

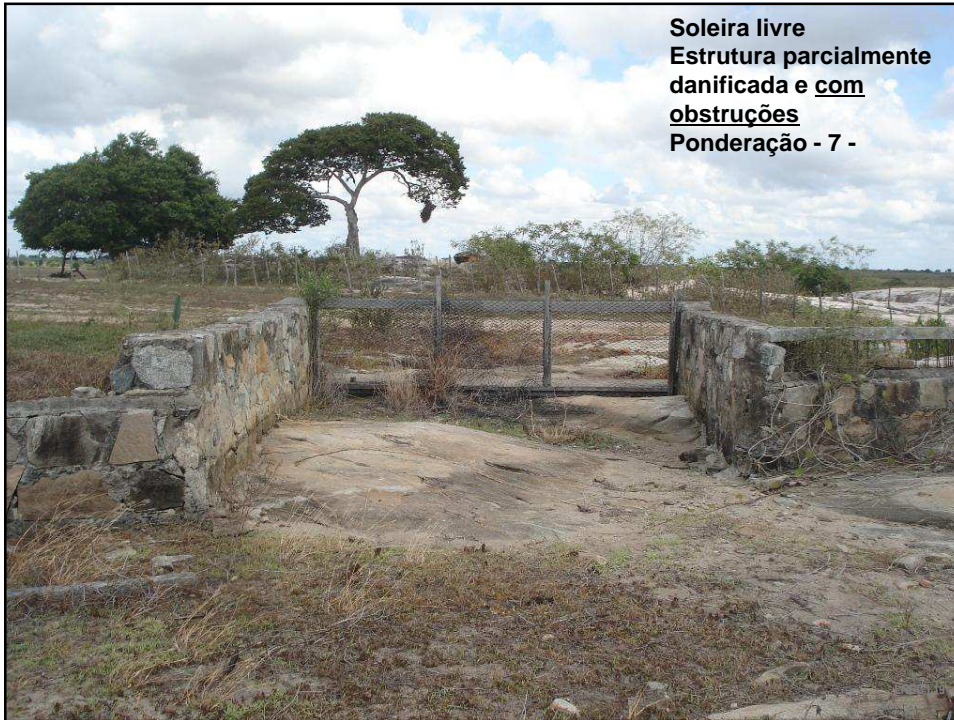
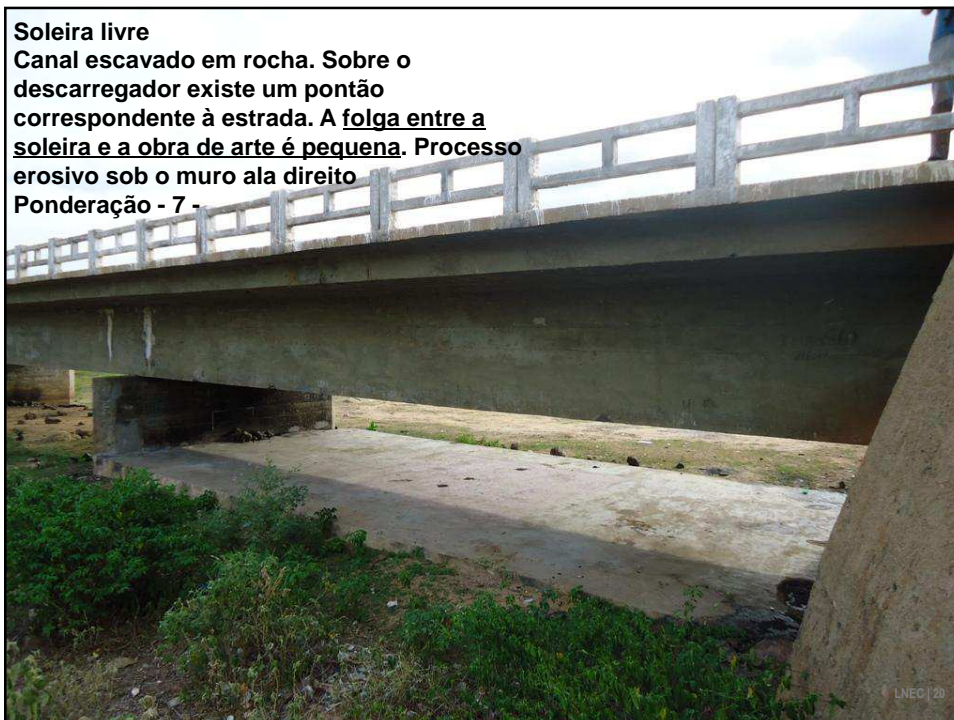
Soleira livre em concreto. Canal escavado em solo natural e em rocha. Rachaduras na soleira de concreto. Vegetação de médio porte no canal de restituição

Passadiço sobre o vertedouro assente em pilares esbeltos (um em posição inclinada). Muro vertedouro em alvenaria de pedra

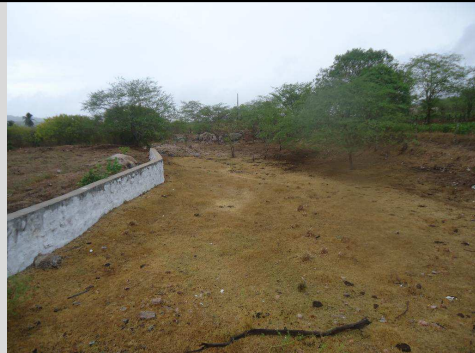
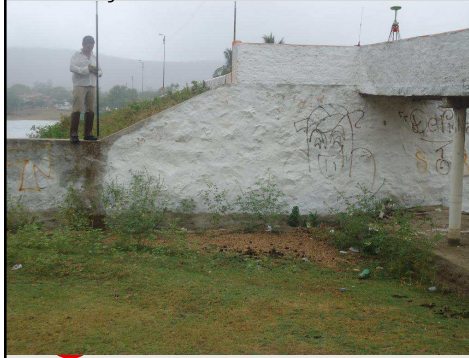
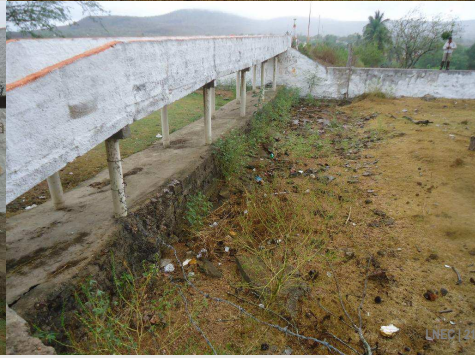
Soleira livre. Canal escavado Grande erosão a jusante do vertedouro principal no canal de restituição. Erosão no canal de aproximação e no sangradouro. Trinca nos muro lateral e descalçamento da laje da estrutura de concreto do canal de restituição. Histórico de arrombamento anterior

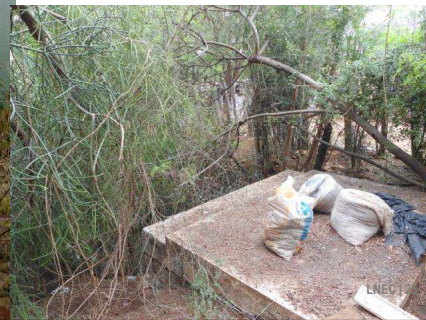
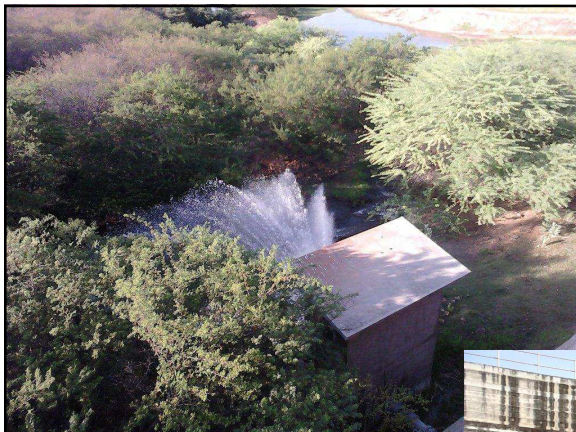
Tubo de vazão sanitária com válvula dispersora aberta.

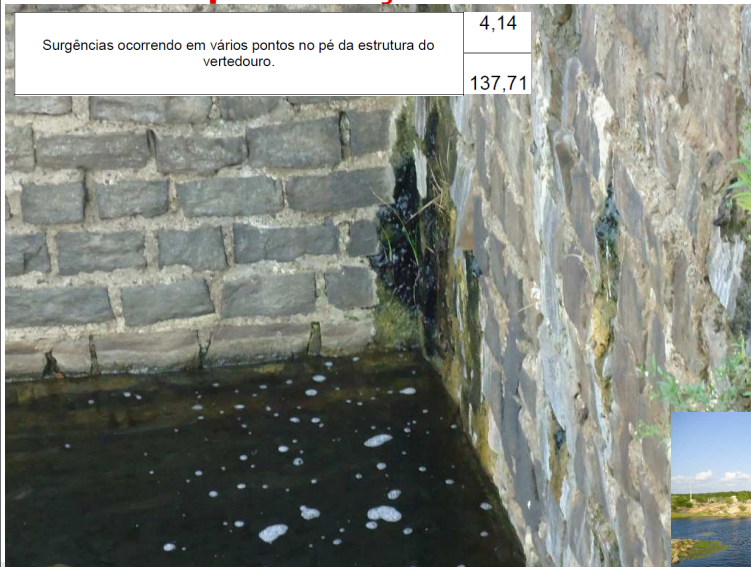
Surgências ocorrendo em vários pontos no pé da estrutura do vertedouro.

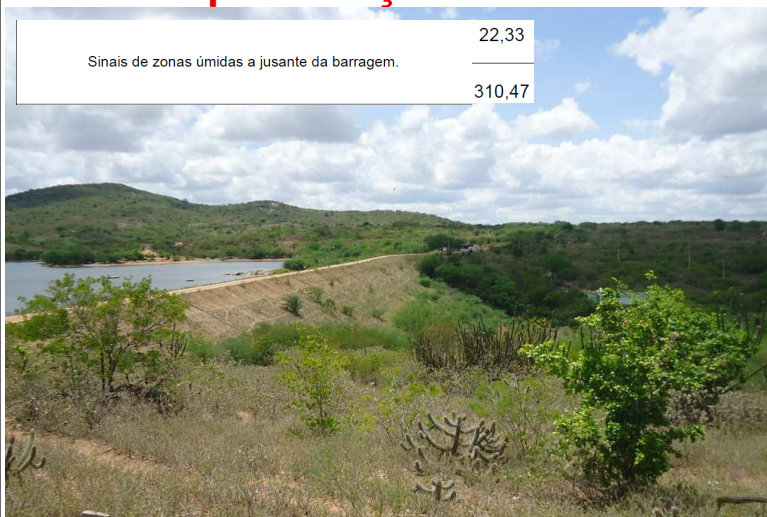
Sinais de zonas úmidas a jusante da barragem.

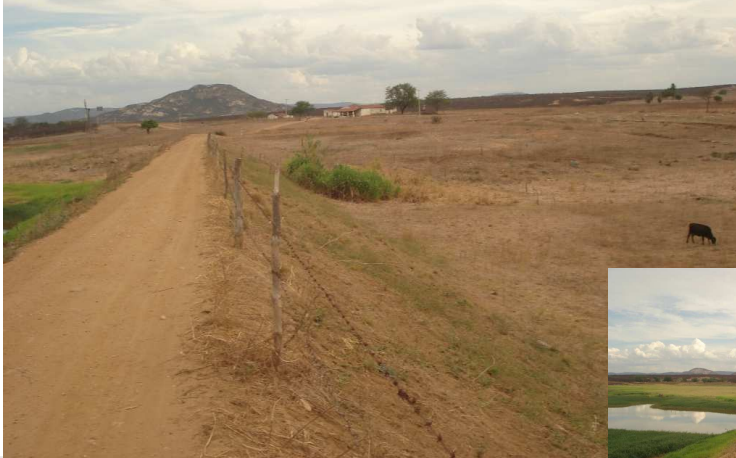
Zona úmida no pé do talude de jusante, no fundo do talvegue.

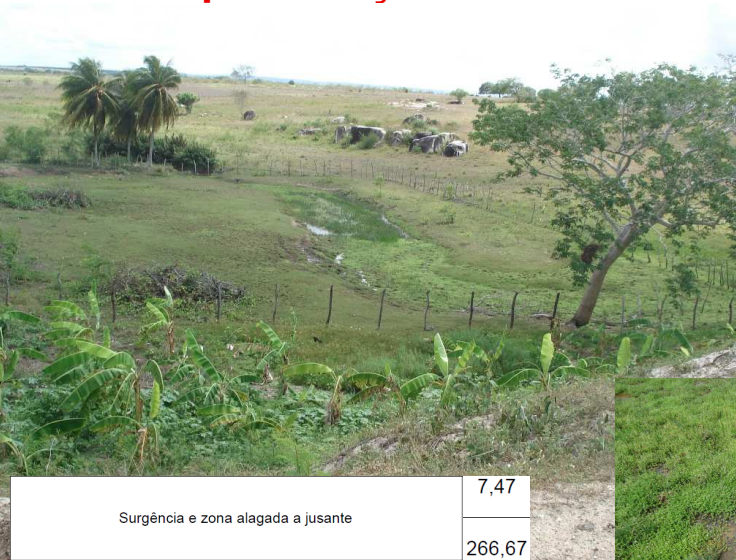
Surgência e zona alagada a jusante

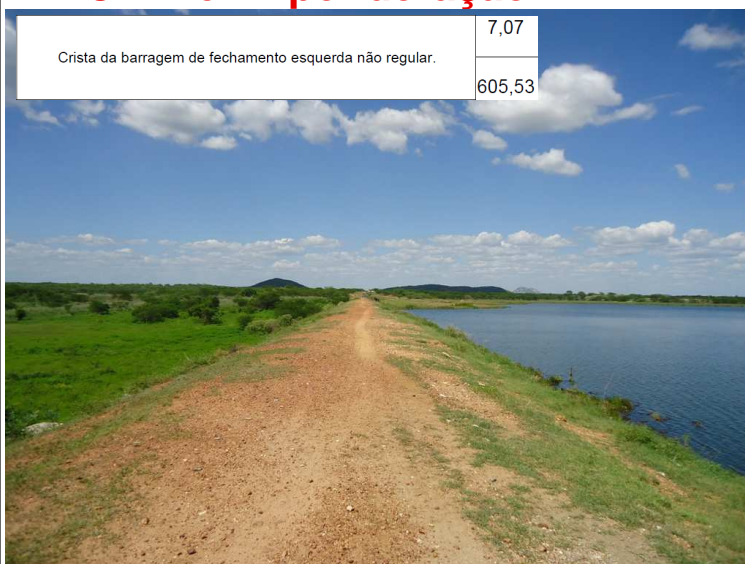
Crista da barragem de fechamento esquerda não regular.

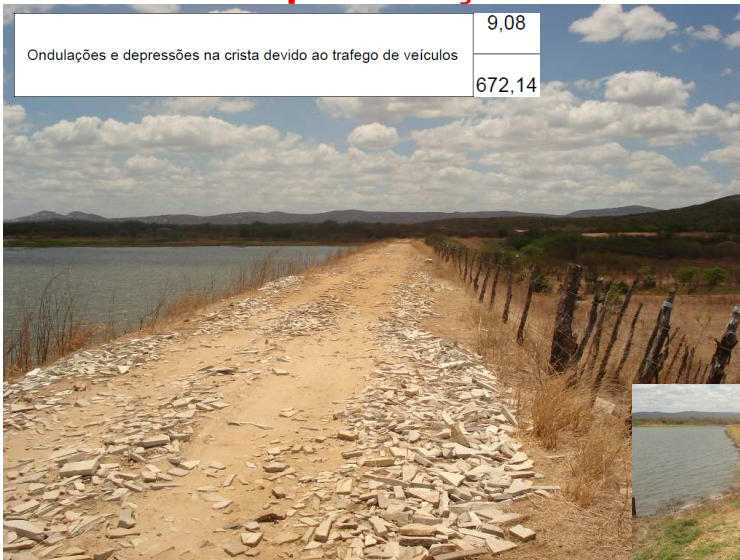
Ondulações e depressões na crista devido ao trafego de veículos

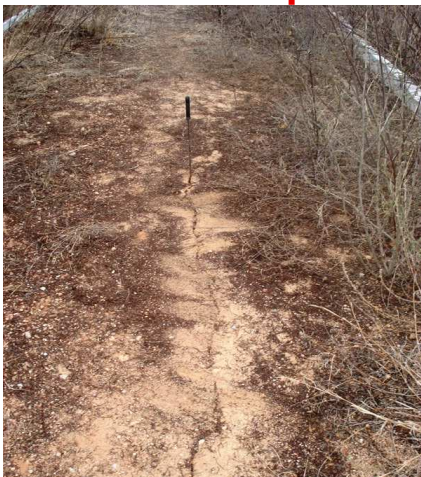
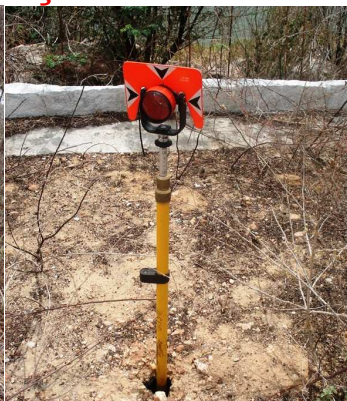
Existência de trincas e fissuras em toda a extensão da crista. Burado
na crista com 0,5 m de profundidade

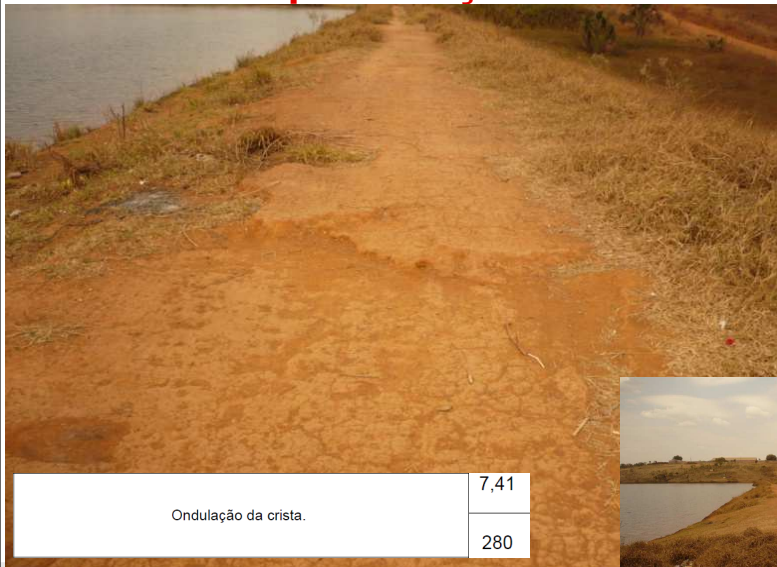
| Ondulação da crista. | 7,41 |

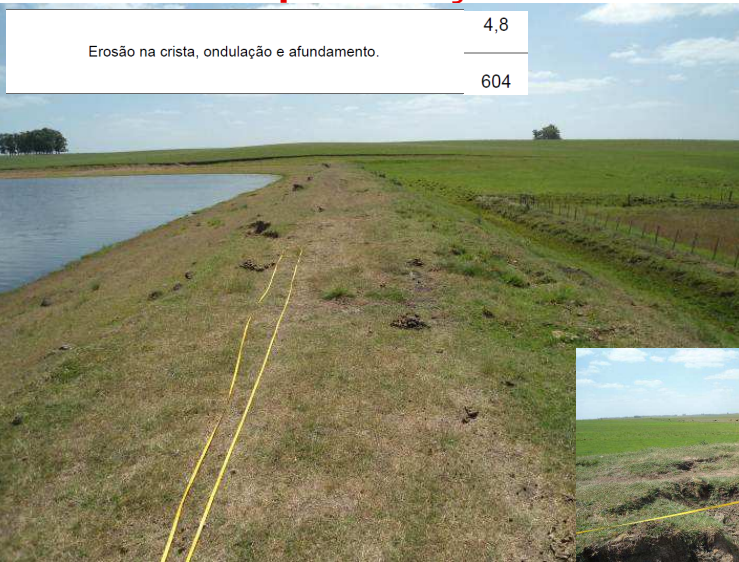
| Erosão na crista, ondulação e afundamento. | 4,8 |

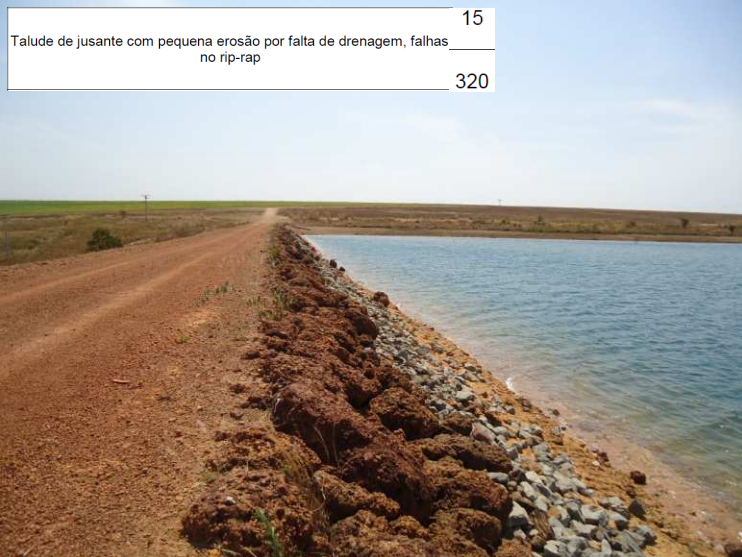
| Talude de jusante com pequena erosão por falta de drenagem, falhas no rip-rap | 15 |

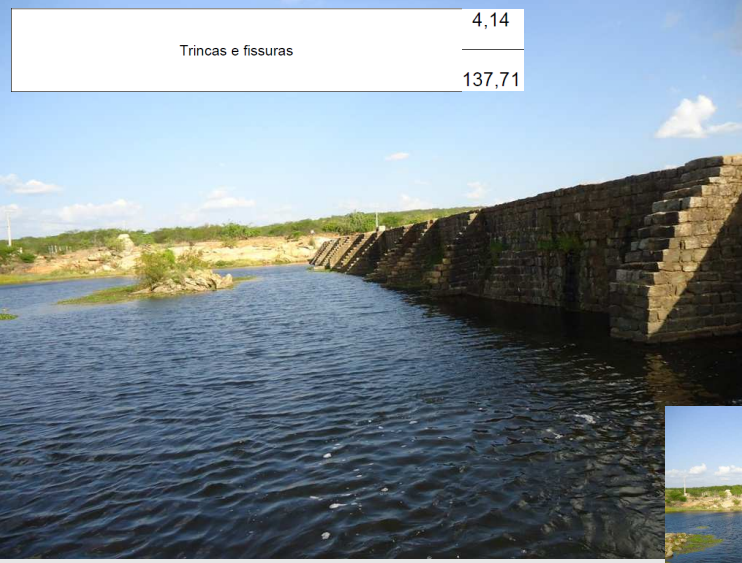
| Trincas e fissuras | |

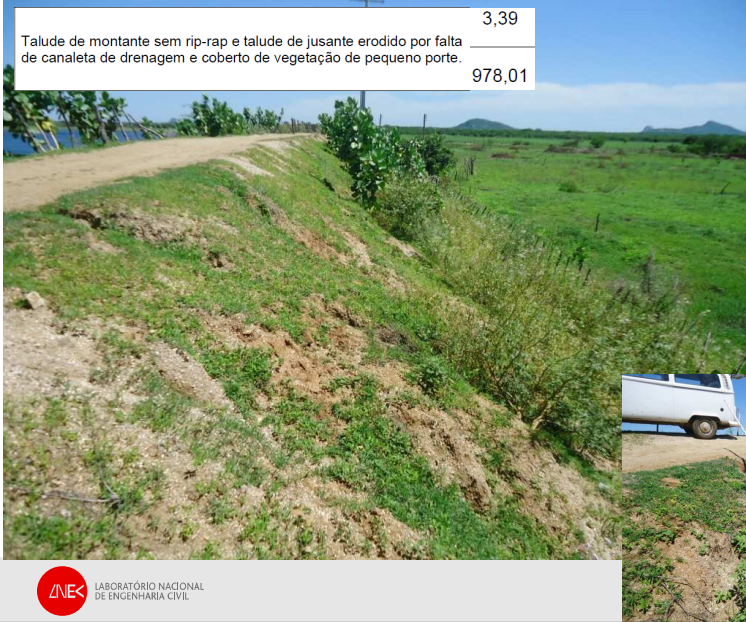
Talude de montante sem rip-rap e talude de jusante erodido por falta de canaleta de drenagem e coberto de vegetação de pequeno porte.

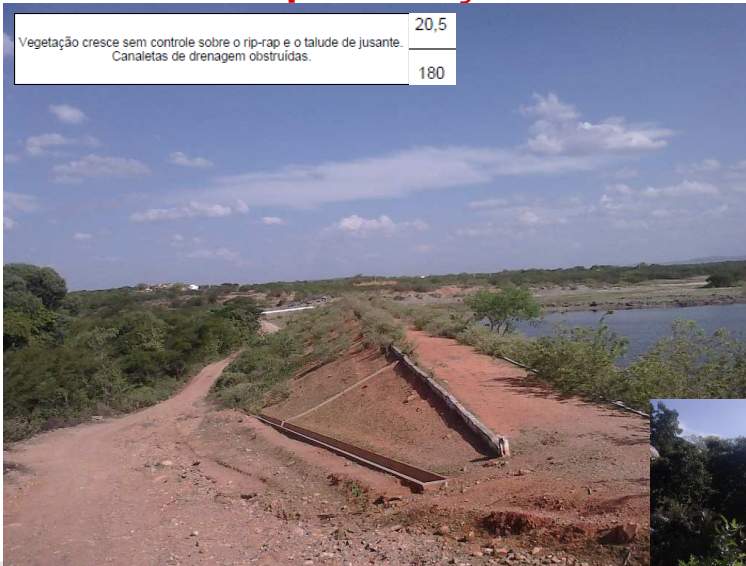
Vegetação cresce sem controle sobre o rip-rap e o talude de jusante.
Canaletas de drenagem obstruídas.

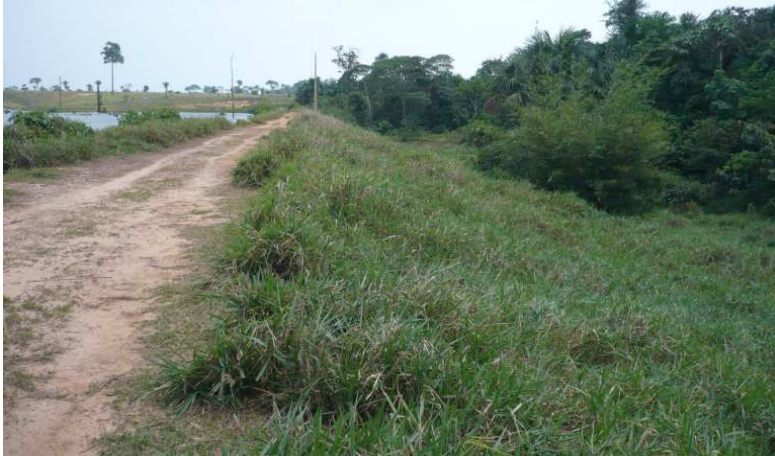
Sem proteção de rip-rap e do talude de jusante, sem drenagem superficial. Erosões no talude de montante

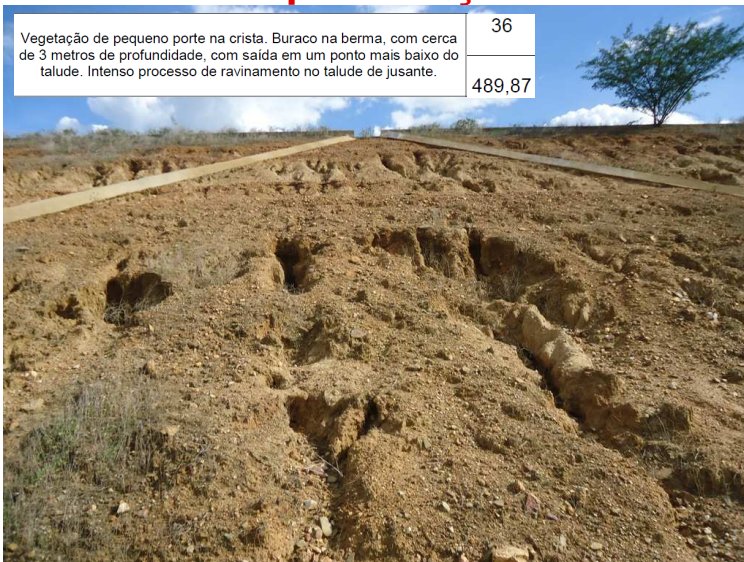
Vegetação de pequeno porte na crista. Buraco na bermã, com cerca de 3 metros de profundidade, com saída em um ponto mais baixo do talude. Intenso processo de ravinamento no talude de jusante.

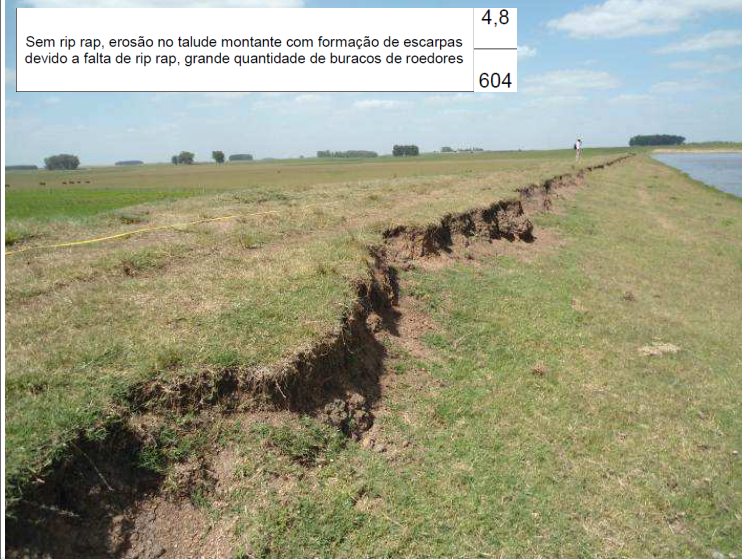
Sem rip rap, erosão no talude montante com formação de escarpas devido a falta de rip rap, grande quantidade de buracos de roedores
