LABORATÓRIO NACIONAL  
DE ENGENHARIA CIVIL

## WORKSHOP

### CLASSIFICAÇÃO DE RISCO:

BRASÍLIA, 16-18 JULHO DE 2013

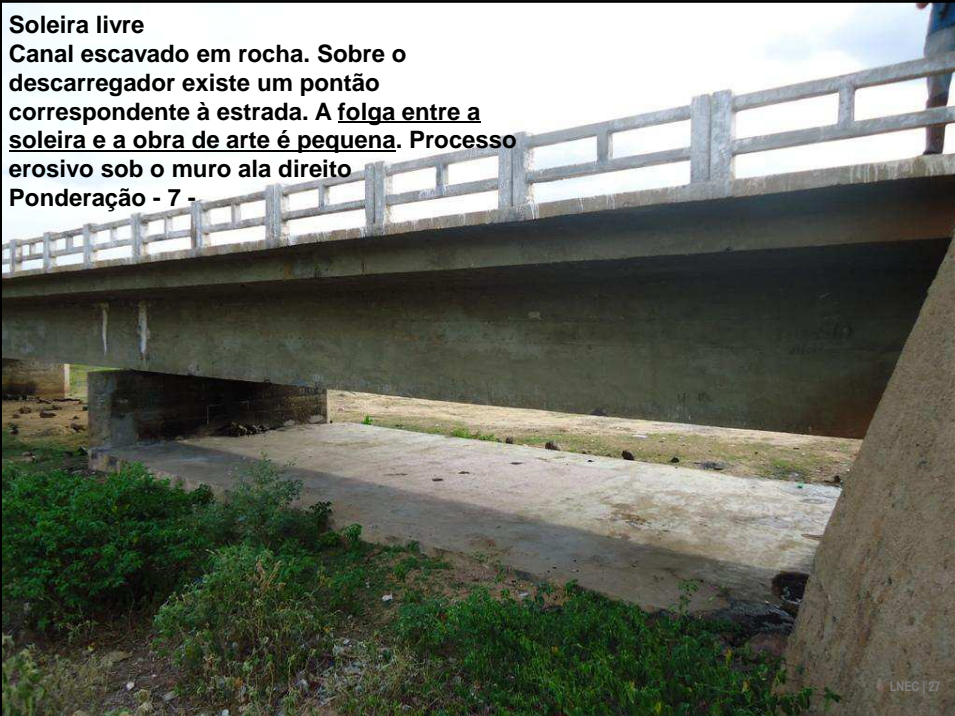
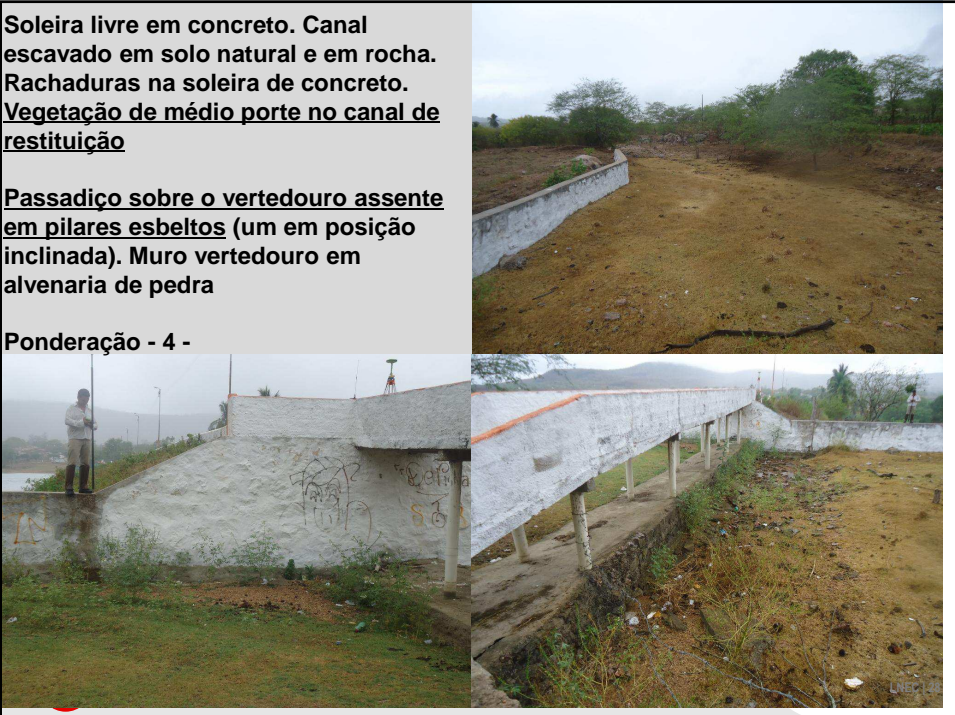
**Soleira livre**  
**Estrutura parcialmente**  
**danificada e com**  
**obstruções**  
**Ponderação - 7 -**

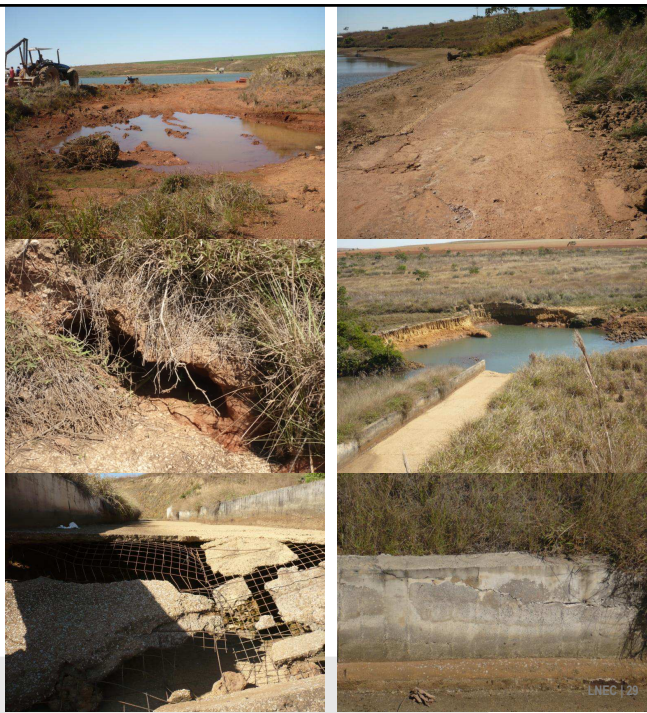
**Soleira livre. Canal escavado**  
**Grande erosão a jusante do vertedouro principal no canal de restituição. Erosão no canal de aproximação e no sangradouro.**  
**Trinca nos muro lateral e descalçamento da laje da estrutura de concreto do canal de restituição. Histórico de arrombamento anterior**

**Ponderação - 10 -**

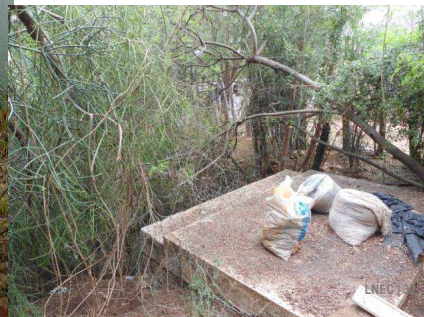
**Direta, torre de comando, comporta plana, tubulação envelopada e registro a jusante**  
**Possui regra de operação para a tomada d'água (conforme necessidade de atendimento a jusante); Sem estrutura de acesso e controle da tomada de água**

**Ponderação - 6 -**

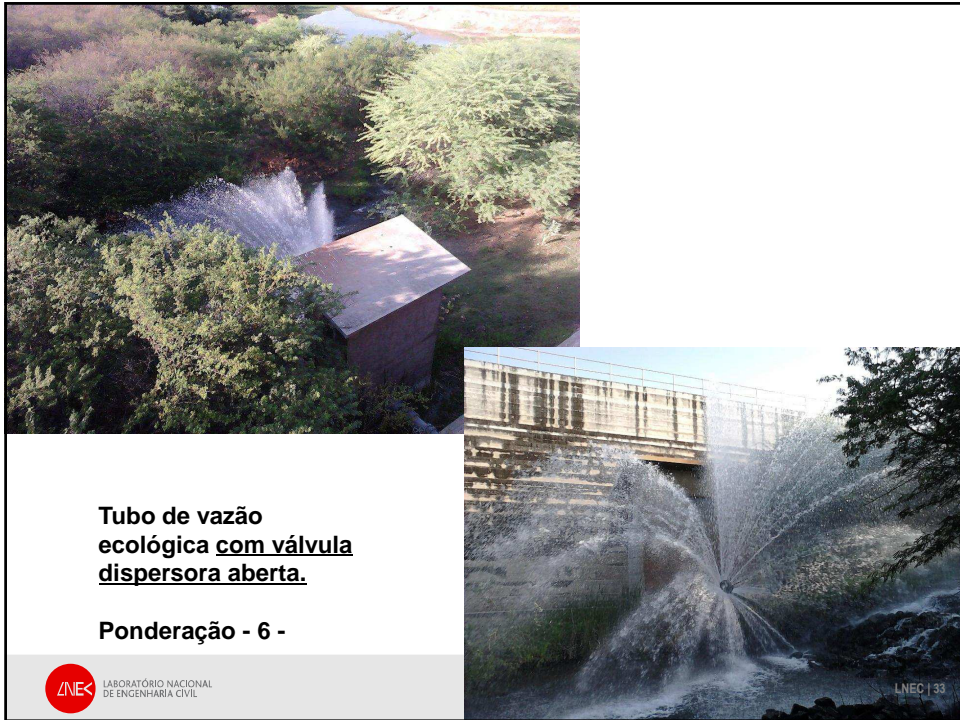
**Tubo de vazão ecológica com válvula dispersora aberta.**

**Ponderação - 6 -**

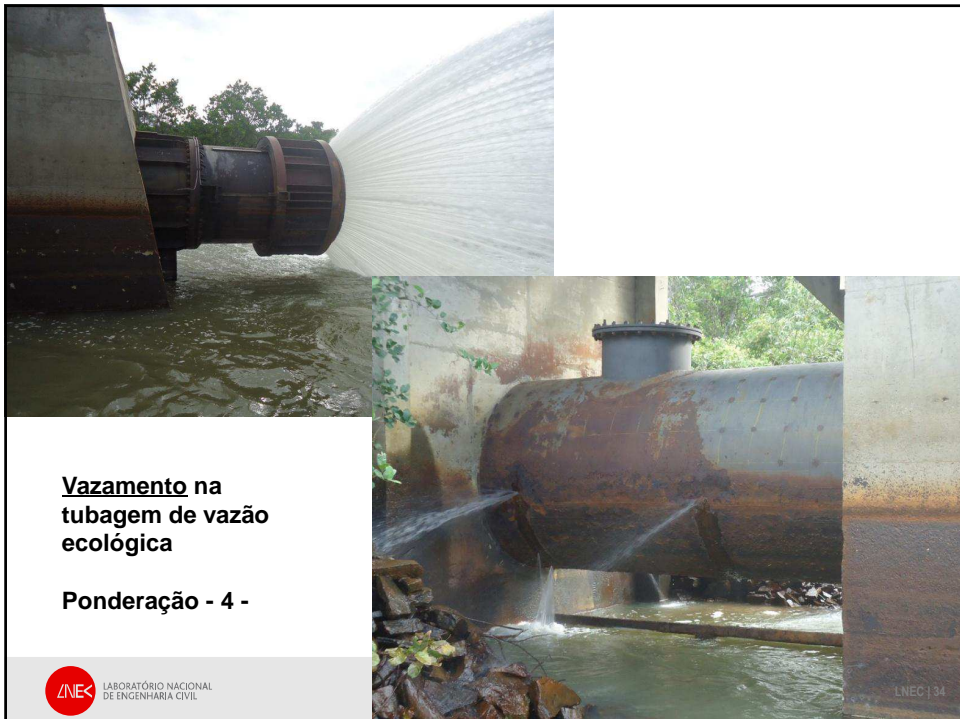
**Vazamento na tubagem de vazão ecológica**

**Ponderação - 4 -**

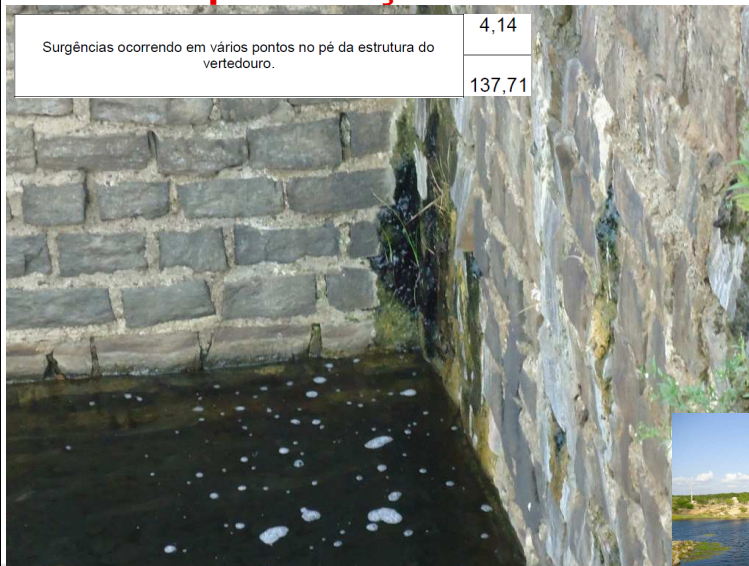
## EC - P- ponderação 3

Surgências ocorrendo em vários pontos no pé da estrutura do vertedouro.

Umidade ou surgência nas áreas de jusante, paramentos, taludes ou ombreiras estabilizadas e/ou monitoradas  
(3)

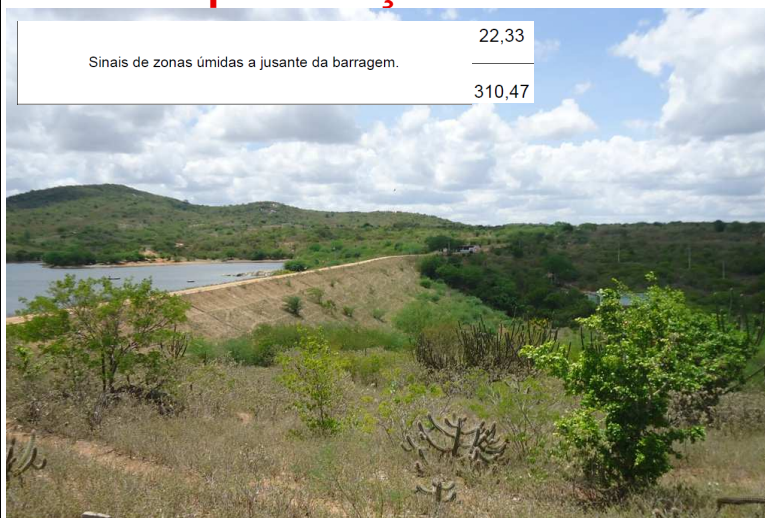
## EC - P- ponderação 3

Sinais de zonas úmidas a jusante da barragem.

Umidade ou surgência nas áreas de jusante, paramentos, taludes ou ombreiras estabilizadas e/ou monitoradas  
(3)

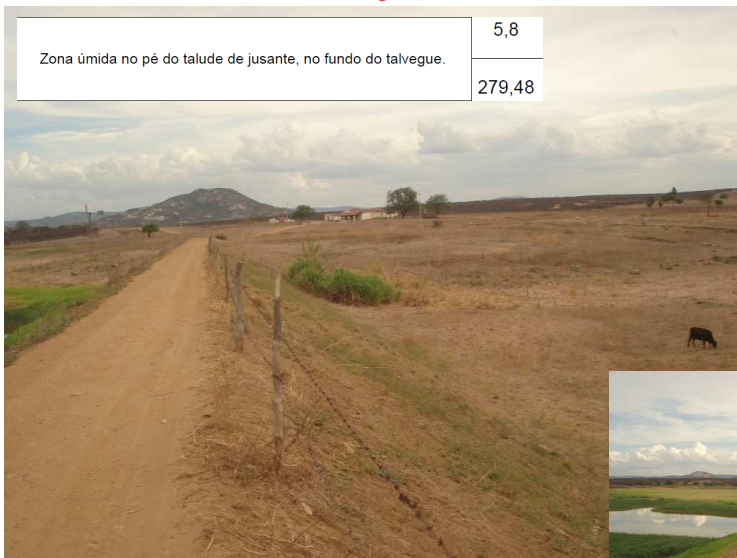
## EC - P- ponderação 3

Zona úmida no pé do talude de jusante, no fundo do talvegue.

Umidade ou surgência nas áreas de jusante, paramentos, taludes ou ombreiras estabilizadas e/ou monitoradas  
(3)

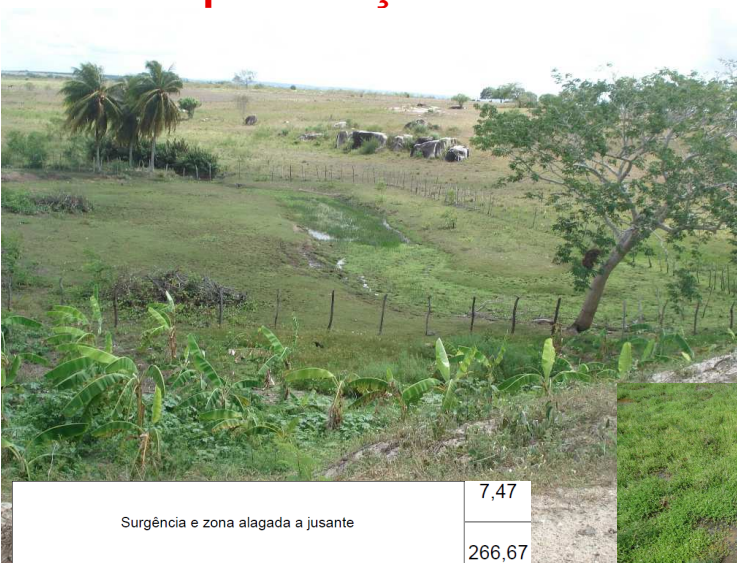
## EC - P- ponderação 5

Surgência e zona alagada a jusante

Umidade ou surgência nas áreas de jusante, paramentos, taludes ou ombreiras sem tratamento ou em fase de diagnóstico  
(5)

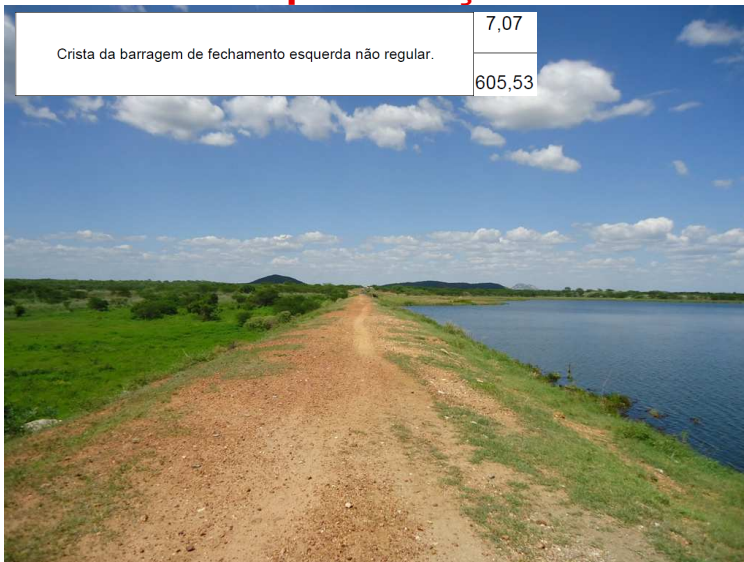
## EC - D e R- ponderação 1

Crista da barragem de fechamento esquerda não regular.

Existência de trincas e abatimentos de pequena extensão e impacto nulo  
(1)

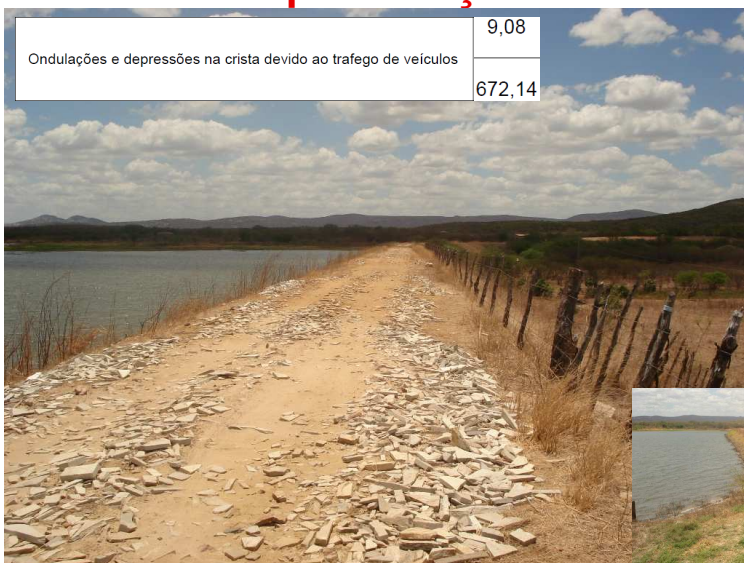
## EC - D e R- ponderação 1

Ondulações e depressões na crista devido ao trafego de veículos

Existência de trincas e abatimentos de pequena extensão e impacto nulo  
(1)

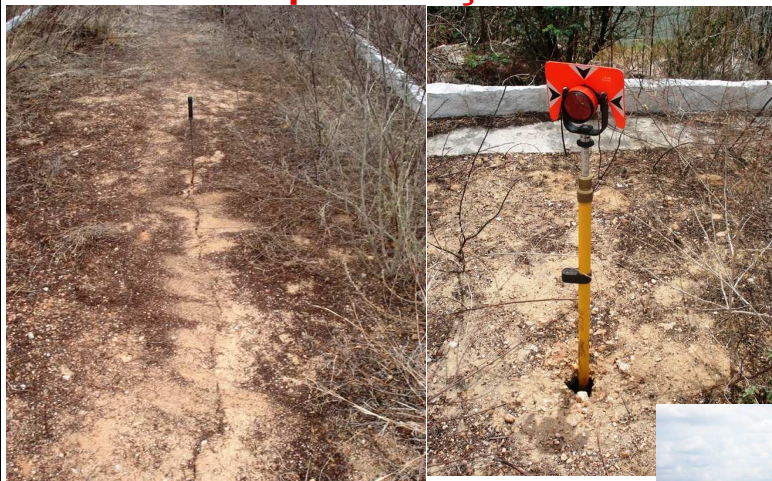
## EC - D e R- ponderação 5

Existência de trincas e fissuras em toda a extensão da crista. Burado na crista com 0,5 m de profundidade

Existência de trincas e abatimentos de impacto considerável gerando necessidade de estudos adicionais ou monitoramento  
(5)

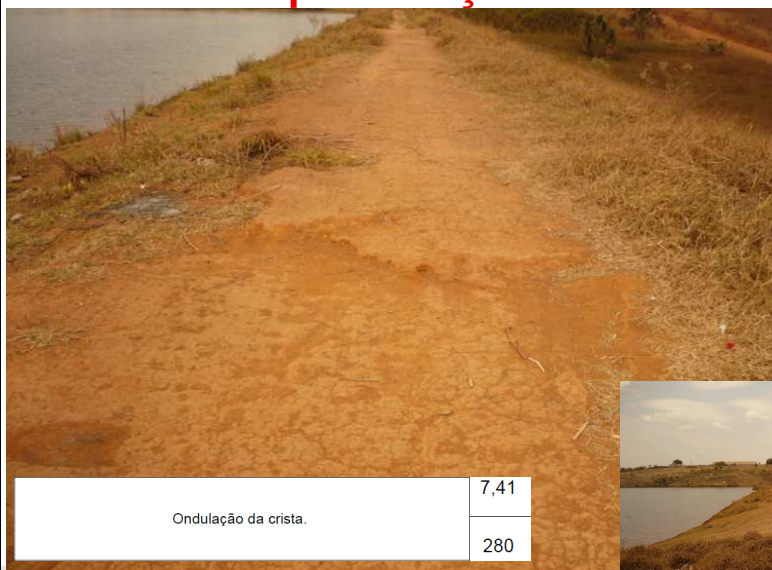
## EC - D e R- ponderação 5

Ondulação da crista.

Existência de trincas e abatimentos de impacto considerável gerando necessidade de estudos adicionais ou monitoramento  
(5)

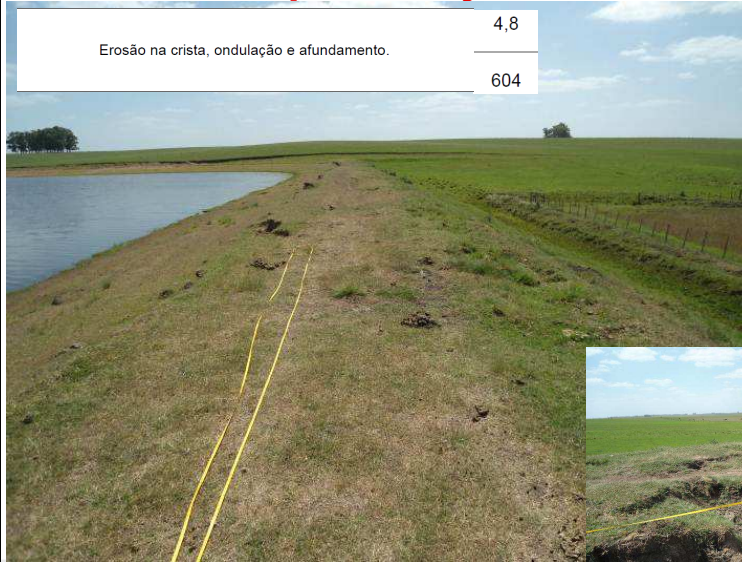
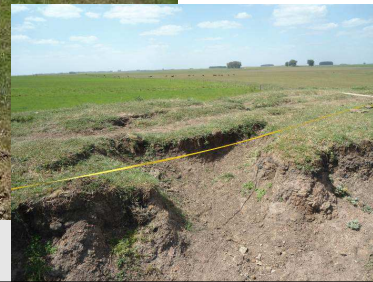
## EC - D e R- ponderação 8

Erosão na crista, ondulação e afundamento.

Existência de trincas, abatimentos ou escorregamentos expressivos, com potencial de comprometimento da segurança (8)

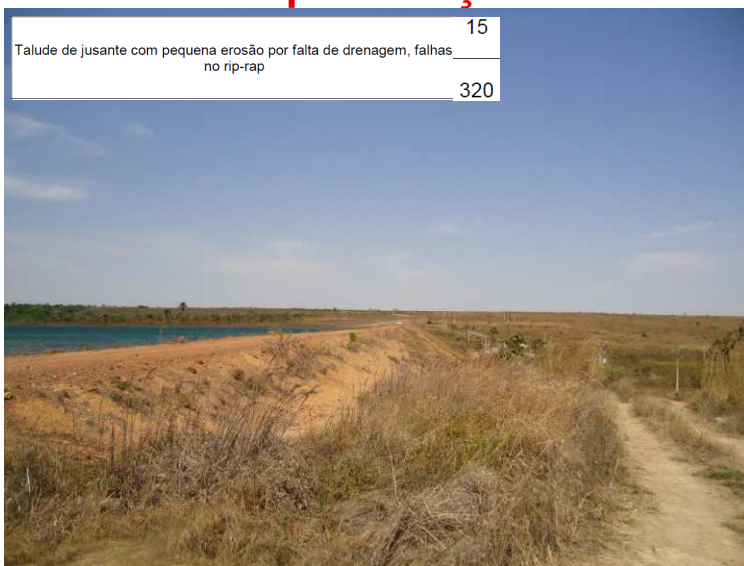
## EC - D T/P- ponderação 1

Talude de jusante com pequena erosão por falta de drenagem, falhas  
no rip-rap

Falhas na proteção dos taludes e  
parâmetros, presença de arbustos de  
pequena extensão e impacto nulo.  
(1)

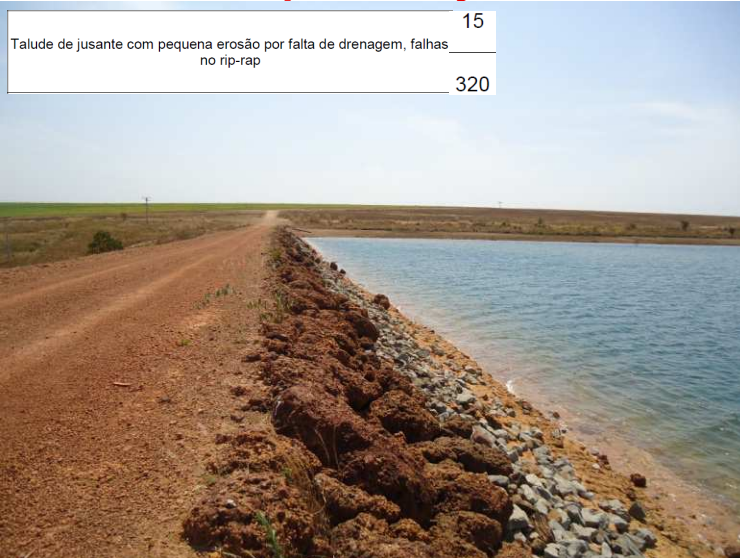
## EC - D T/P- ponderação 1

Talude de jusante com pequena erosão por falta de drenagem, falhas no rip-rap	15
	320

Falhas na proteção dos taludes e parâmetros, presença de arbustos de pequena extensão e impacto nulo. (1)

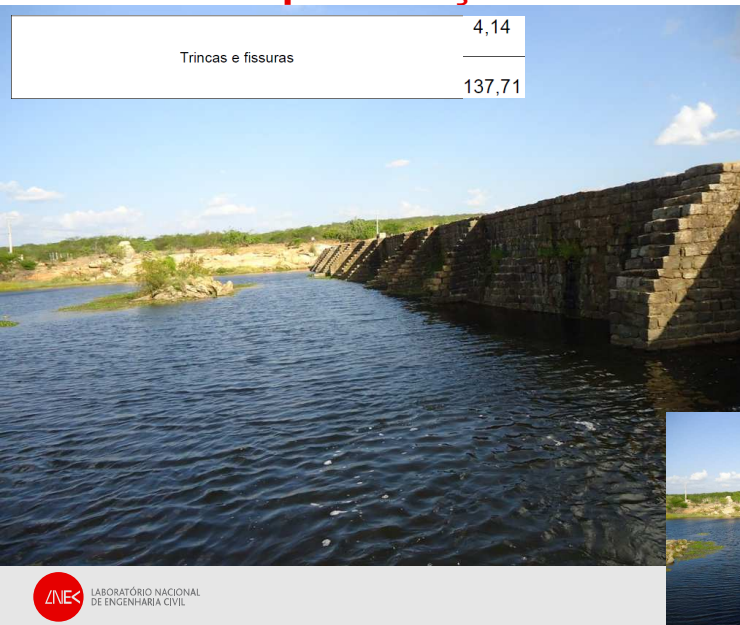
## EC - D T/P- ponderação 1

Trincas e fissuras	4,14
	137,71

Falhas na proteção dos taludes e parâmetros, presença de arbustos de pequena extensão e impacto nulo. (1)

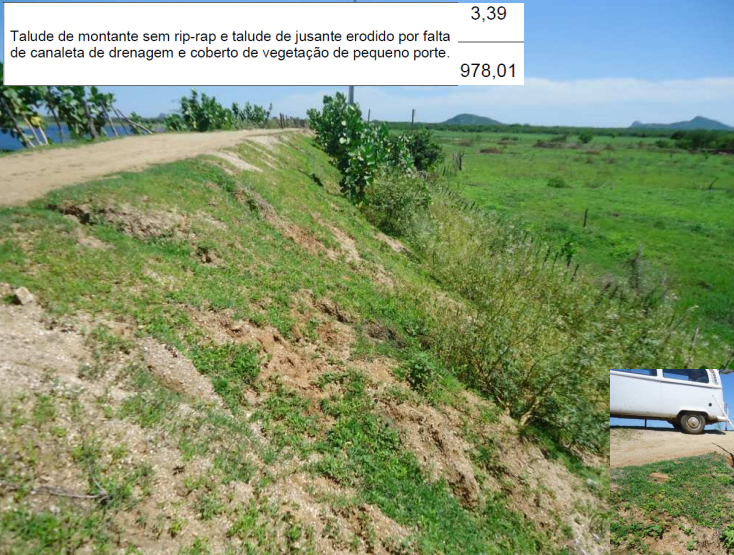
## EC - D T/P- ponderação 5

Talude de montante sem rip-rap e talude de jusante erodido por falta de canaleta de drenagem e coberto de vegetação de pequeno porte.

Erosões superficiais, ferragem exposta, crescimento de vegetação generalizada, gerando necessidade de monitoramento ou atuação corretiva (5)

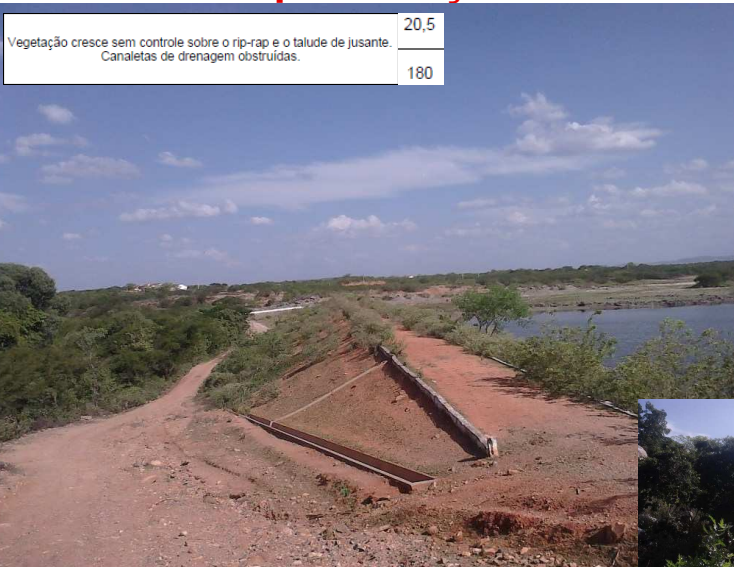
## EC - D T/P- ponderação 5

Vegetação cresce sem controle sobre o rip-rap e o talude de jusante. Canaletas de drenagem obstruídas.

Erosões superficiais, ferragem exposta, crescimento de vegetação generalizada, gerando necessidade de monitoramento ou atuação corretiva (5)

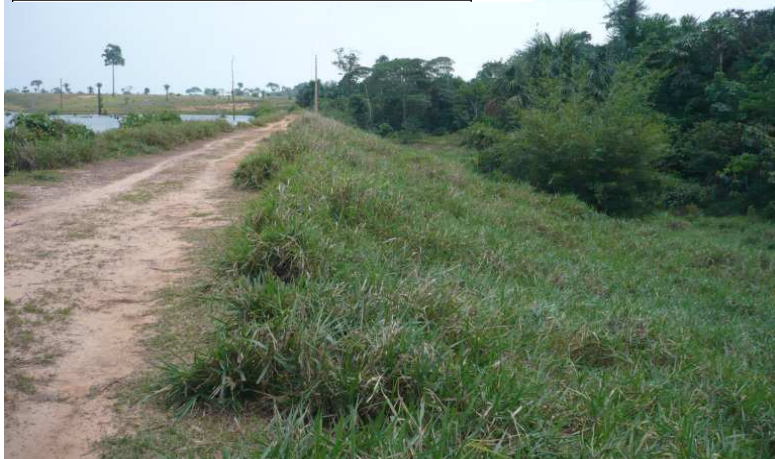
## EC - D T/P- ponderação 5

Sem proteção de rip-rap e do talude de jusante, sem drenagem superficial. Erosões no talude de montante

Erosões superficiais, ferragem  
exposta, crescimento de vegetação  
generalizada, gerando necessidade  
de monitoramento ou atuação  
corretiva  
(5)

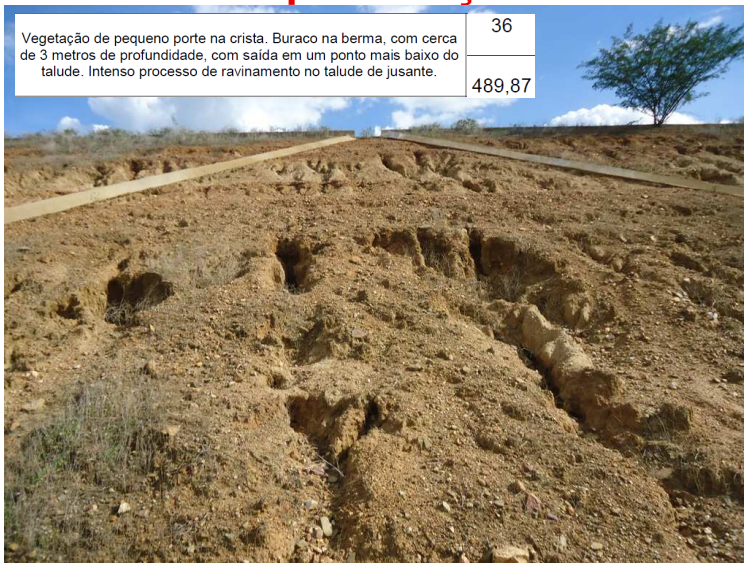
## EC - D T/P- ponderação 7

Vegetação de pequeno porte na crista. Buraco na bermá, com cerca  
de 3 metros de profundidade, com saída em um ponto mais baixo do  
talude. Intenso processo de ravinamento no talude de jusante.

Depressões acentuadas nos taludes,  
escorregamentos, sulcos profundos  
de erosão, com potencial de  
comprometimento da segurança  
(7)

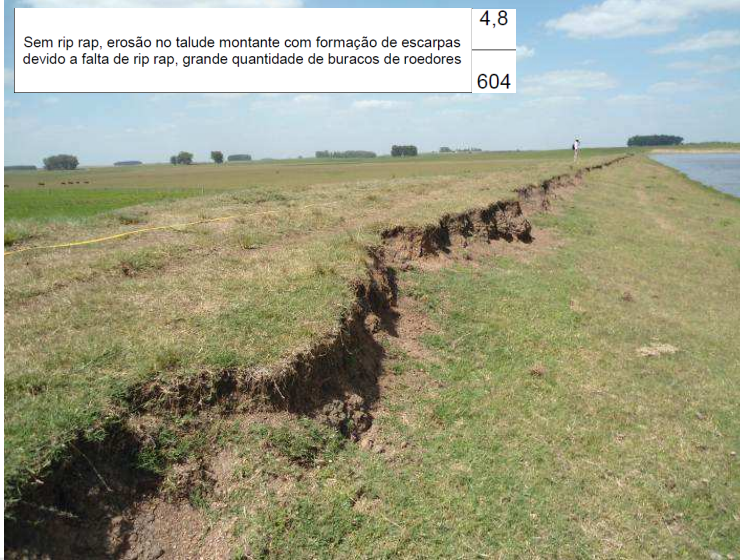
## EC - D T/P- ponderação 7

Sem rip rap, erosão no talude montante com formação de escarpas devido a falta de rip rap, grande quantidade de buracos de roedores

Depressões acentuadas nos taludes, escorregamentos, sulcos profundos de erosão, com potencial de comprometimento da segurança (7)
