# ROTURAS HISTÓRICAS DE BARRAGENS

João Marcelino

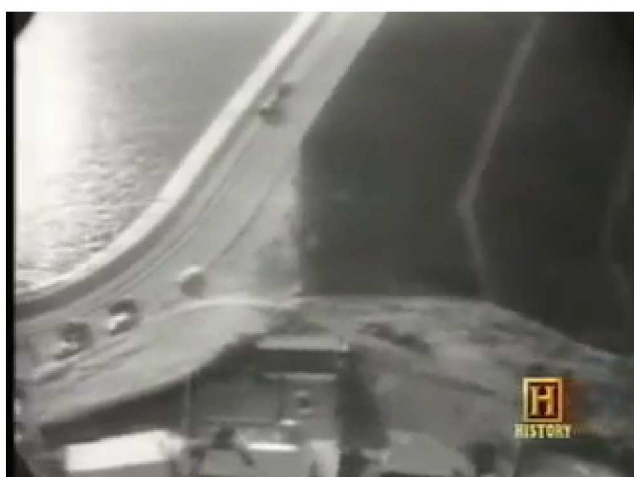
- initial sign of seepage from the dam was detected at 11:15
- attempt to draw down the reservoir level which caused flooding
- 1:45 pm evacuation order
- about 4 h and 30 min after the initial detection of the leakage the breach was completely formed and the dam failed.

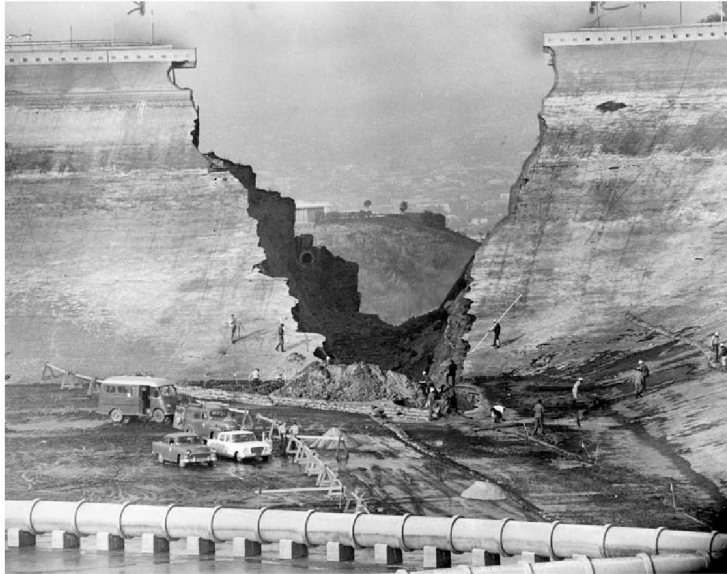
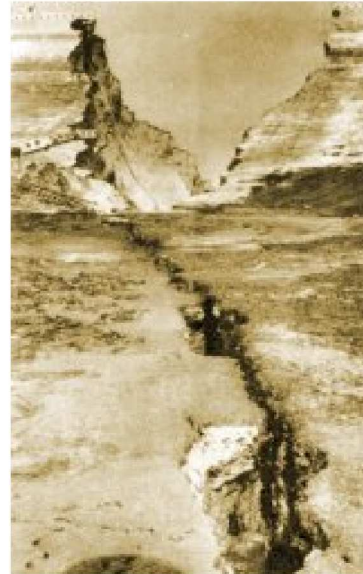
# Brecha & falha

- A existência de falhas ativas tem de ser bem considerado no projeto e construção de barragens
- As condições particulares da envolvente devem também ser consideradas.
- Neste caso, a injeção de água para a exploração de petróleo pode ter sido a causa da rotura

- Sinais de movimentos anteriores à rotura
- Mecanismo de erosão interna & *piping*

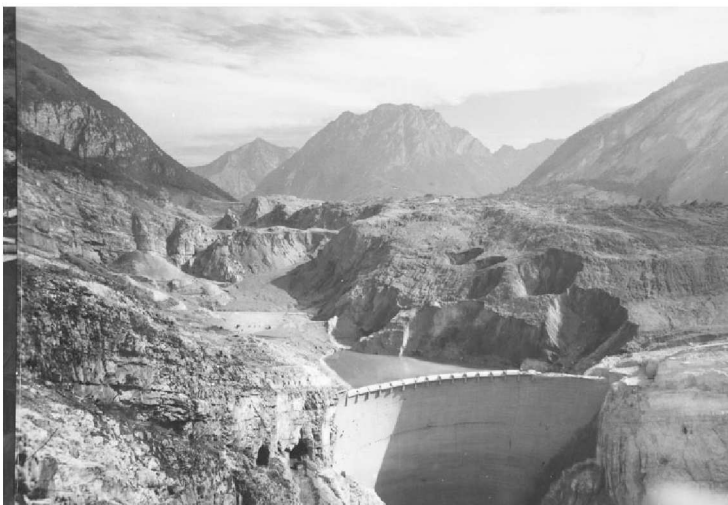
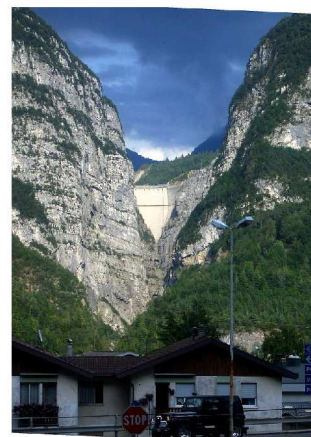
## Vajon após o acidente

- Durante o enchimento diversos escorregamentos
- Abaixamento do nível
- Monitorização subestimada...
- 9 /10/ 1963 escorregamento de  $260 \times 10^6 \text{ m}^3$  para o reservatório (45 sec.)
- Onda de 250 m sobre a barragem
- volume estimado de  $50 \times 10^6 \text{ m}^3$
- Cerca de 2000 mortes

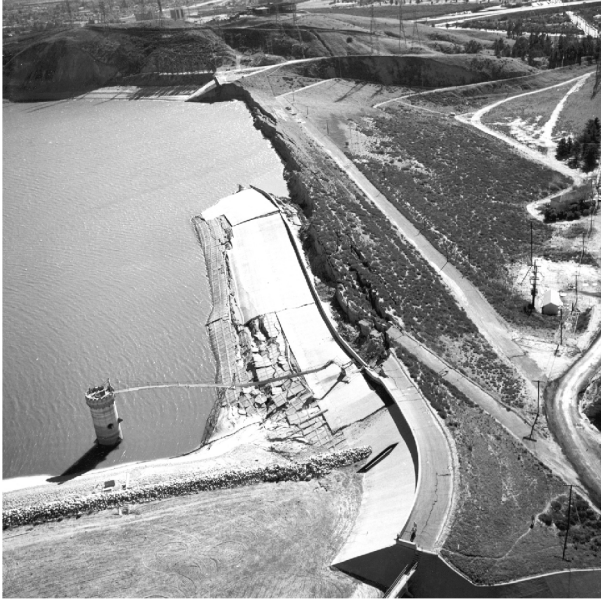
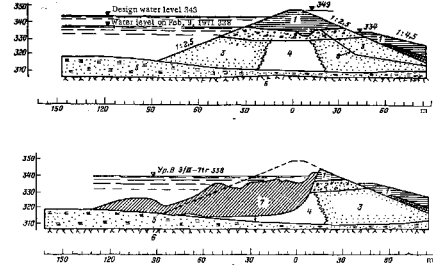
## Após o sismo

- Em 9 de Fevereiro de 1971 um sismo atingiu o estado da Califórnia com uma intensidade de 9 pontos e epicentro a 13 km da barragem
- Aceleração máxima 0.6g
- 12 seconds
- Escorregamento no maciço de montante
- A barragem esteve muito próxima do galgamento

- Os aterros hidráulicos são soluções perigosas, especialmente (mas não exclusivamente) em áreas sísmicas devido à alta suscetibilidade dos aterros não compactados à liquefação.
- As roturas podem ocorrer durante a construção apenas devidas ao peso próprio

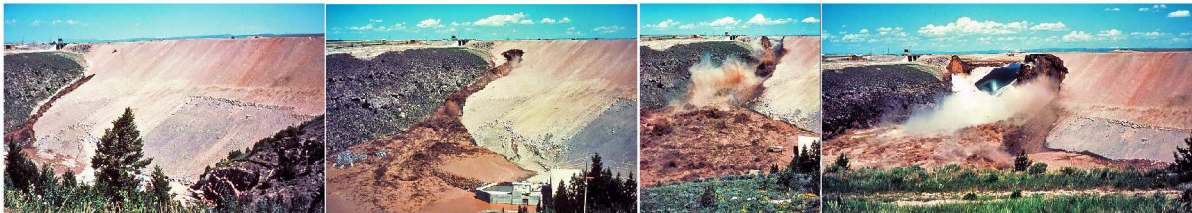
- Em 5 Junho de 1976, pelas 7 da manhã uma ressurgência com indícios de arrastamento foi detetada mas a devida atenção não foi dada
- Pelas 9:30 uma zona úmida no paramento apareceu
- Evolução rápida: erosão progressiva e formação de uma brecha

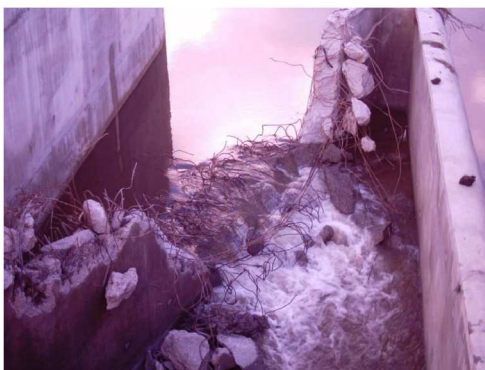
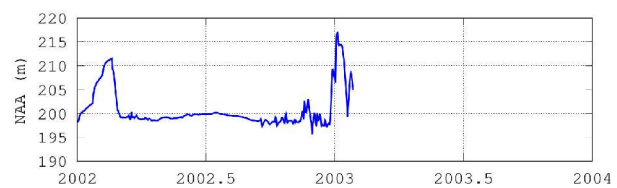
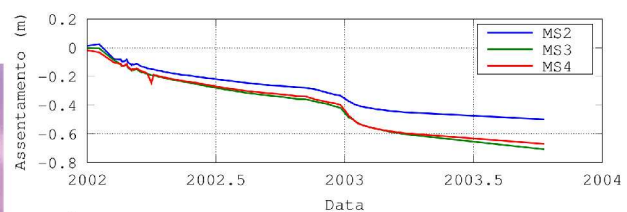
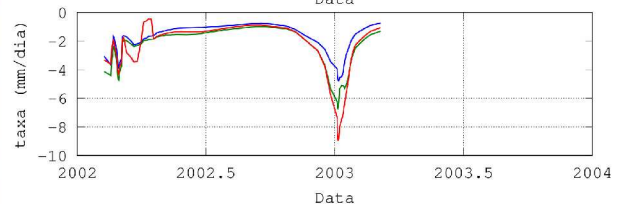
## Janeiro 2003

- Pleno armazenamento
- Taxa de 15 mm/dia
- Sinkhole a jusante
- Demolição muro vertedouro

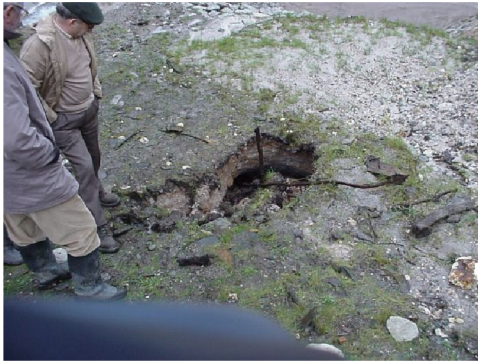
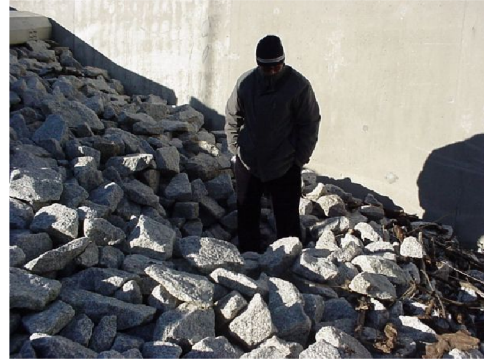
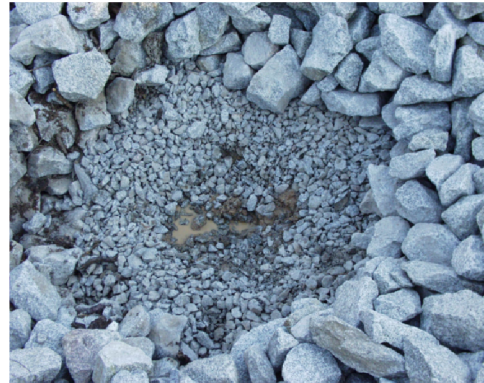
## Após esvaziamento

- Zonas de entrada e saída bem definidas

- A forma do vale é determinante na solução a implementar
- O projetista definiu, para o material de aterro, condições de um solo plástico com compactação úmida
- O controlo não considerou o teor em água apenas o peso volúmico
- A barragem não rompeu porque o acompanhamento foi o adequado
