Reservatório Morrinhos

Alocação de Água 2017-2018

Poções - BA
24/05/2017

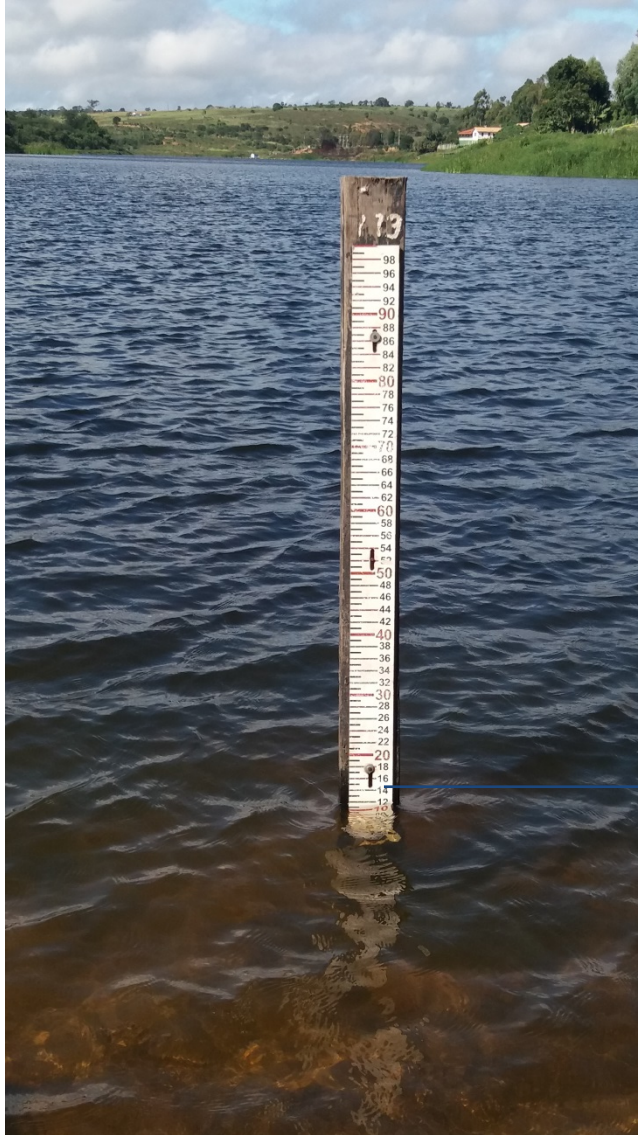
Leitura do nível d'água
em 24/05/2017:
478,10 m

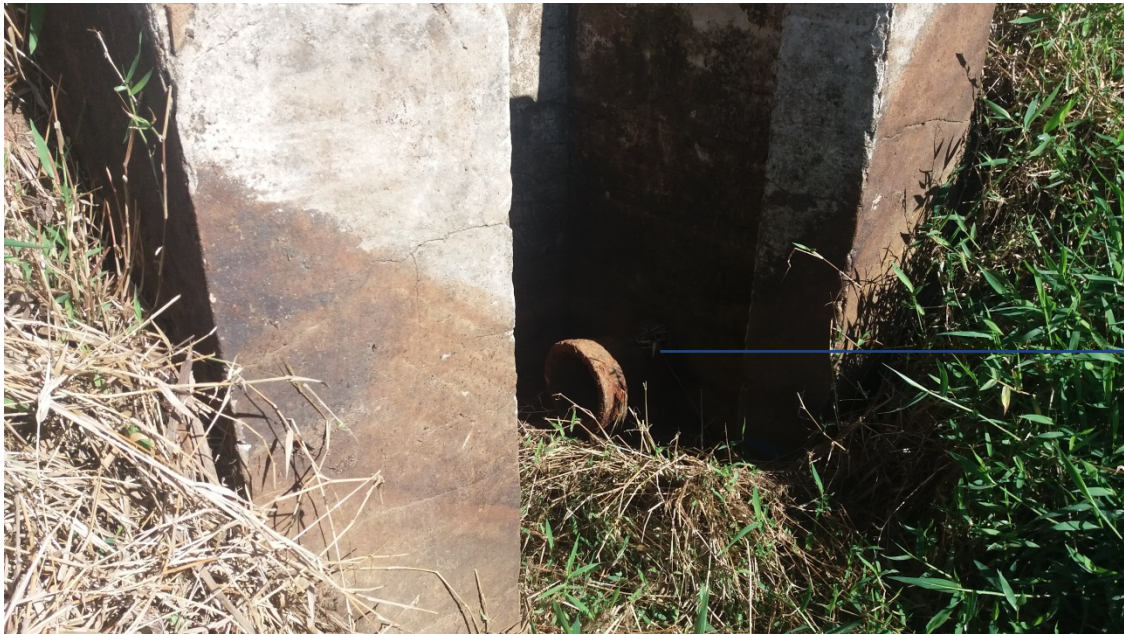
Tomada d'água
(gravidade) para
ETA Antiga

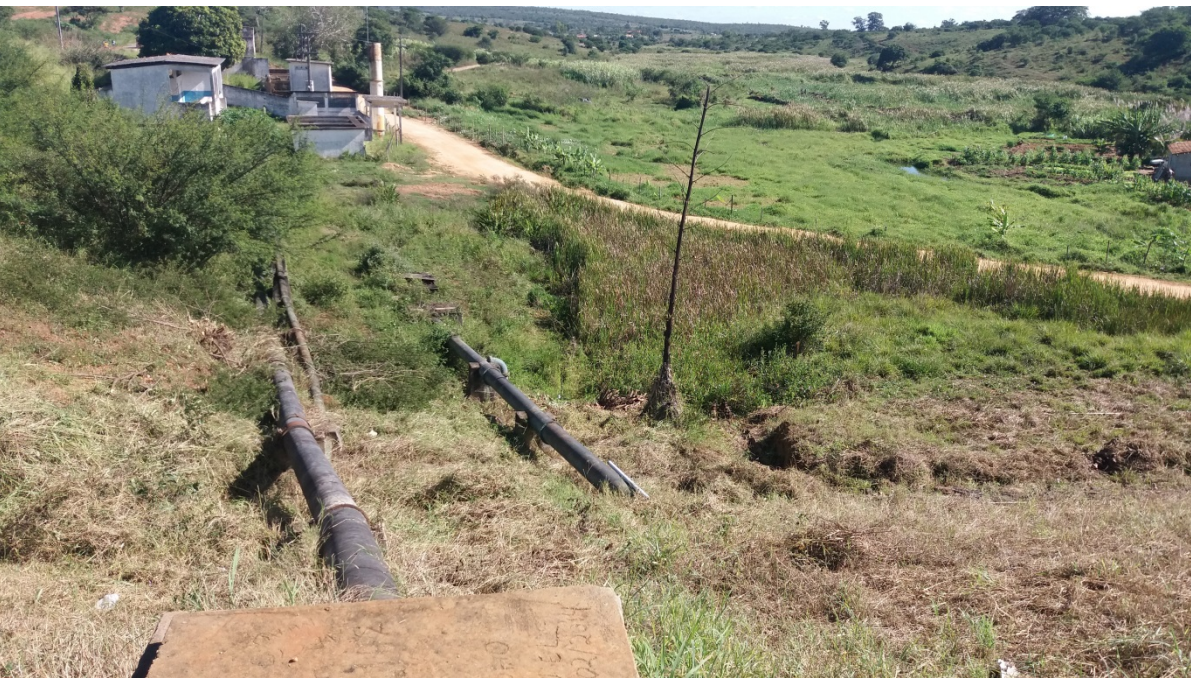
Adutoras a jusante do
açude Morrinhos
(gravidade e recalque)

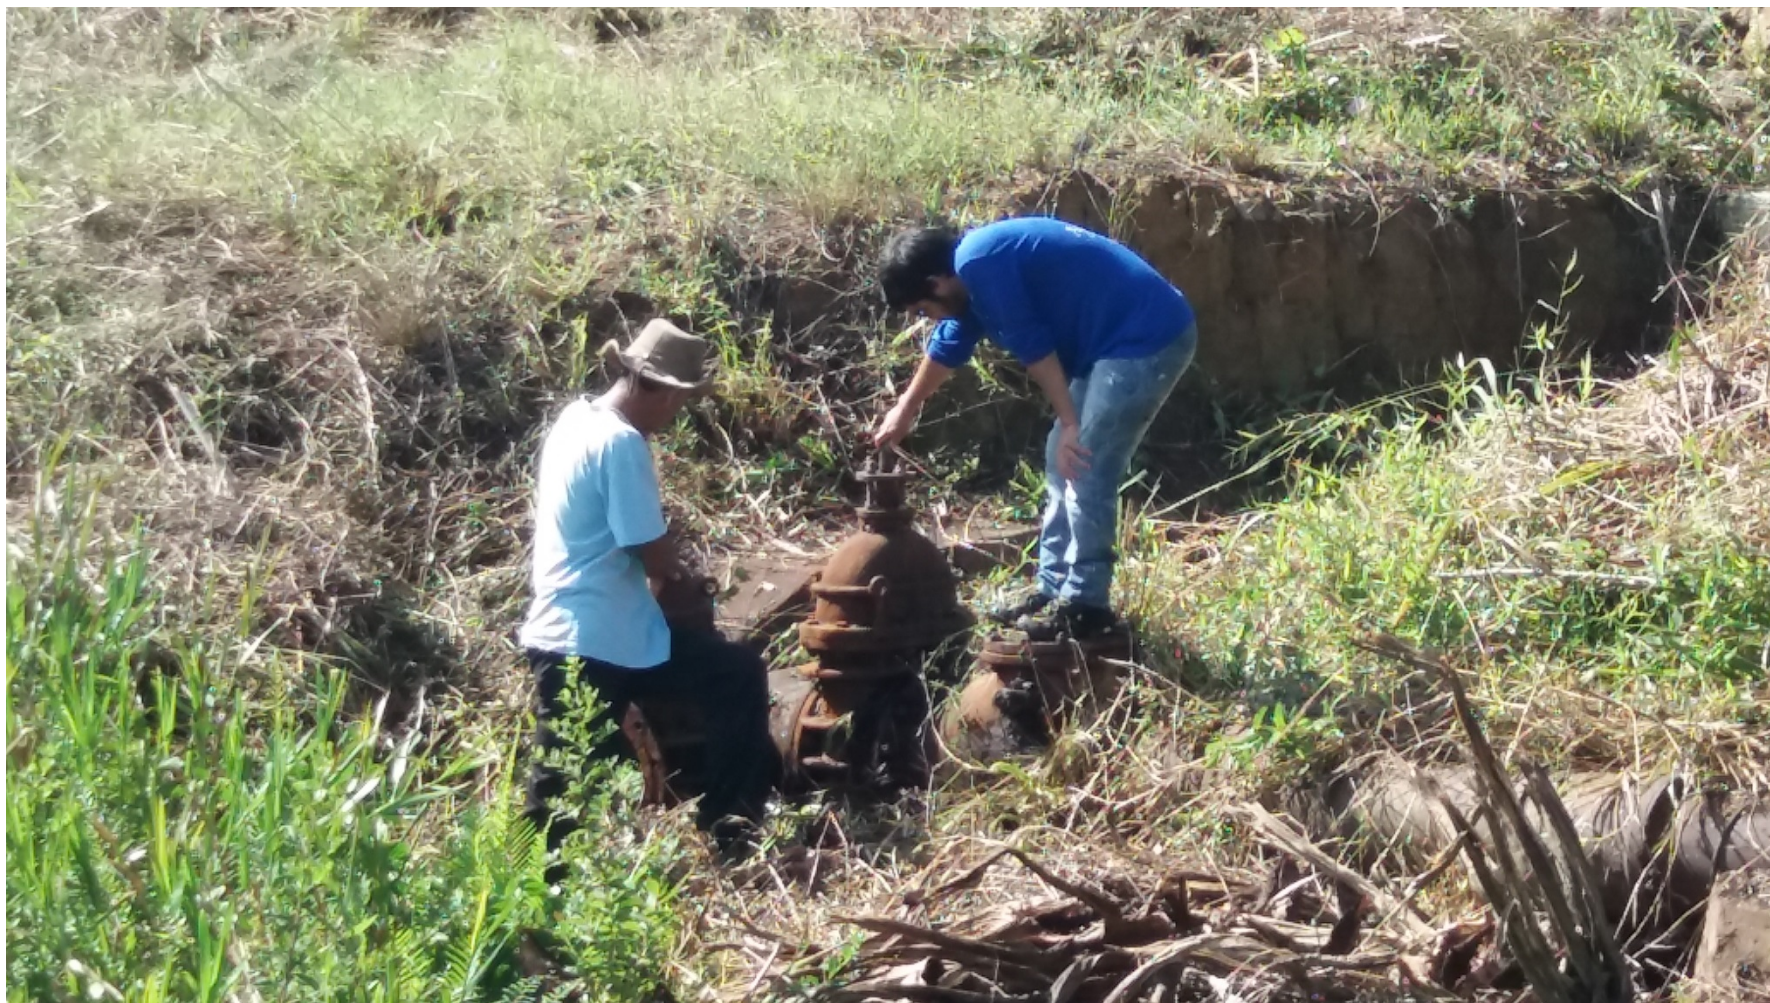
Descarga de fundo do açude Morrinhos
(existe ligação à adutora por gravidade)

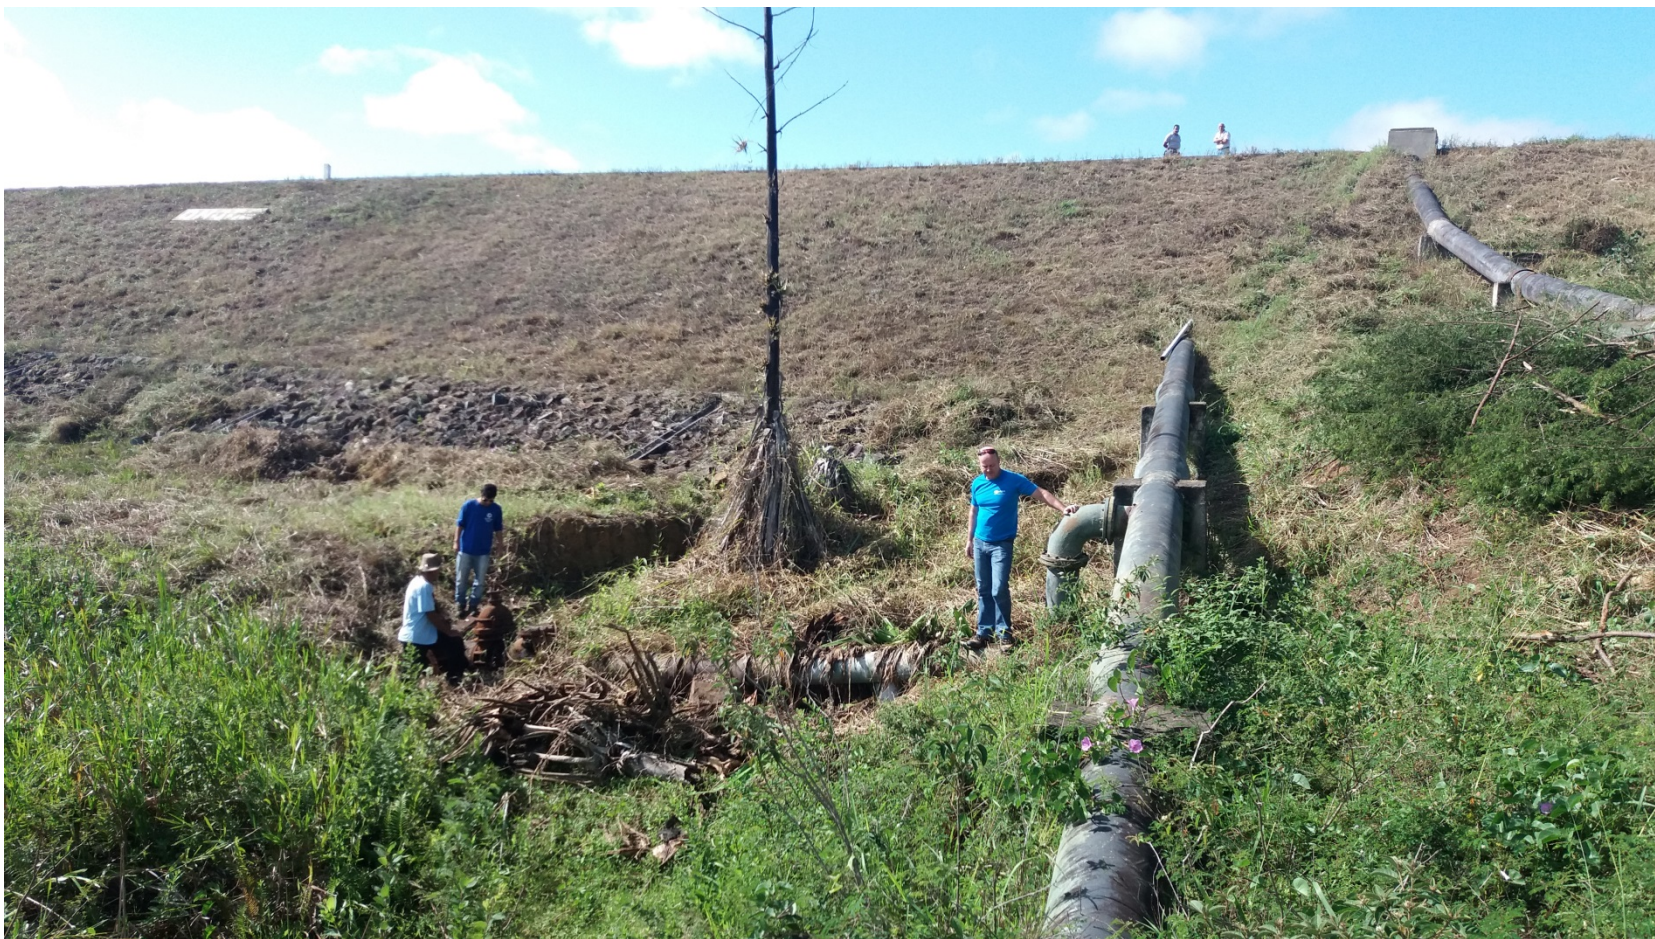
Descarga de fundo do açude Morrinhos
(existe ligação à adutora por gravidade)

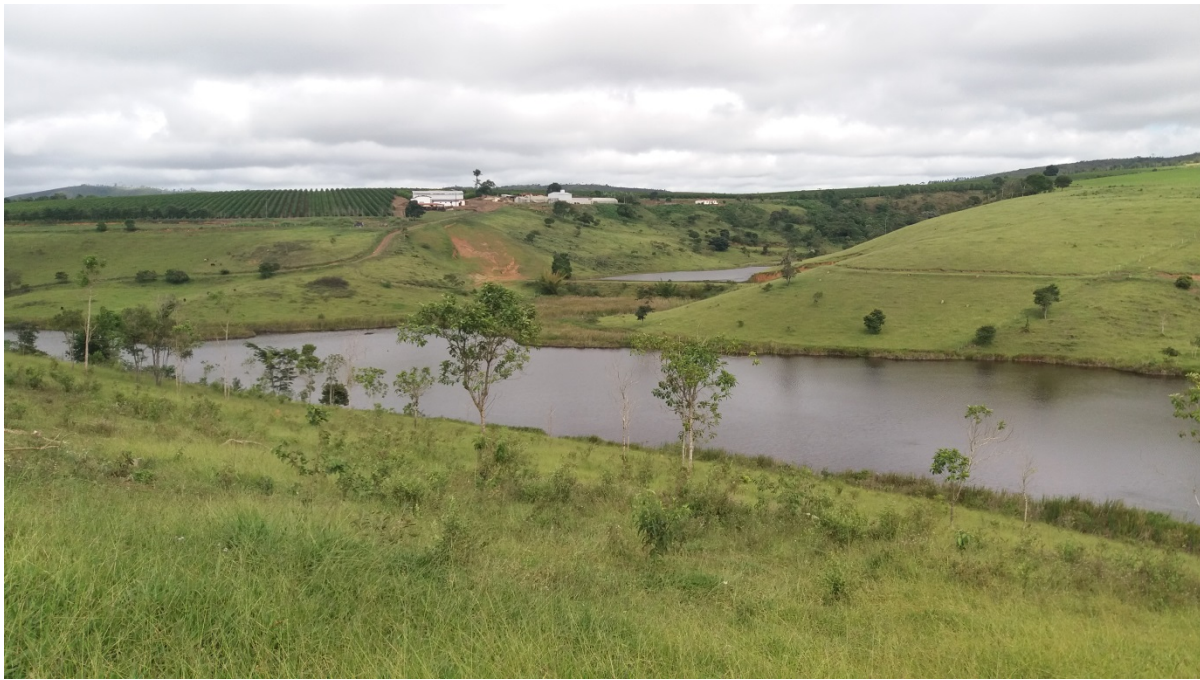
Barragem Fazenda 8ª Maravilha (sangrando)

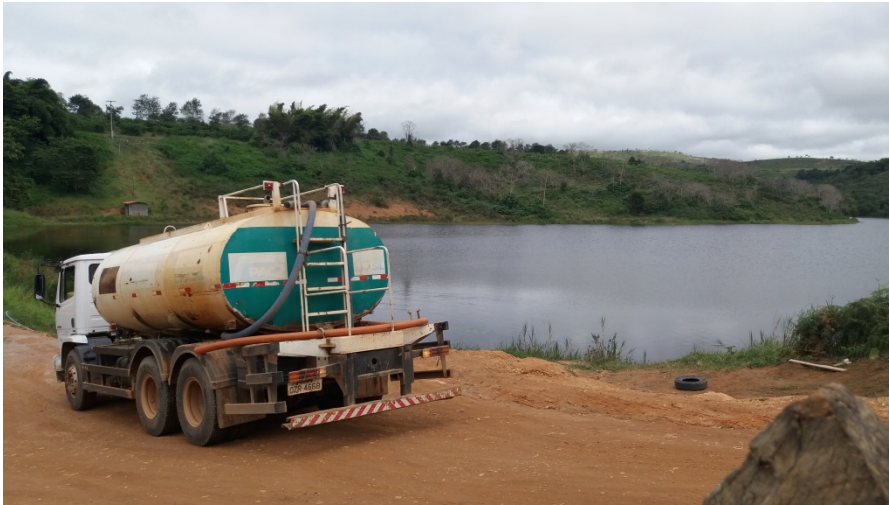
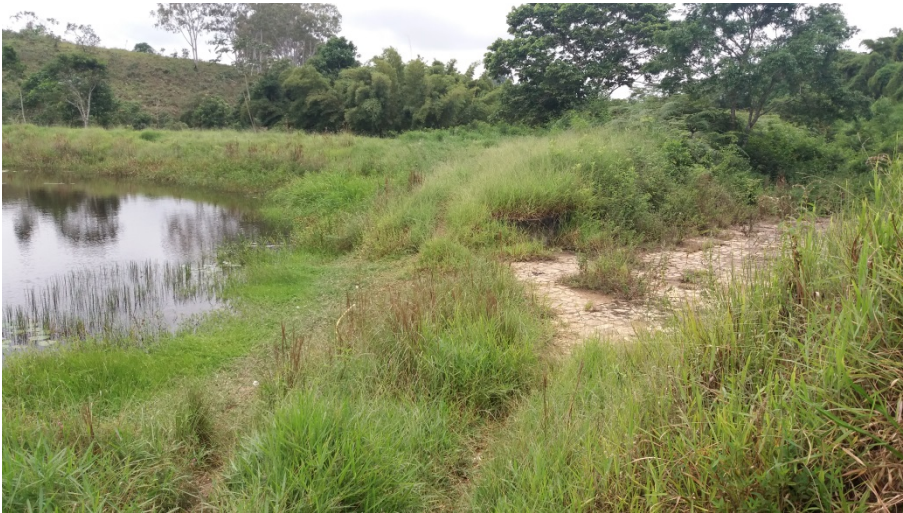
Barragem Sol Nascente ou da Viúva (abastecimento de carros-pipa) e dispositivo de descarga. Aproximadamente 60 cm para vertimento.

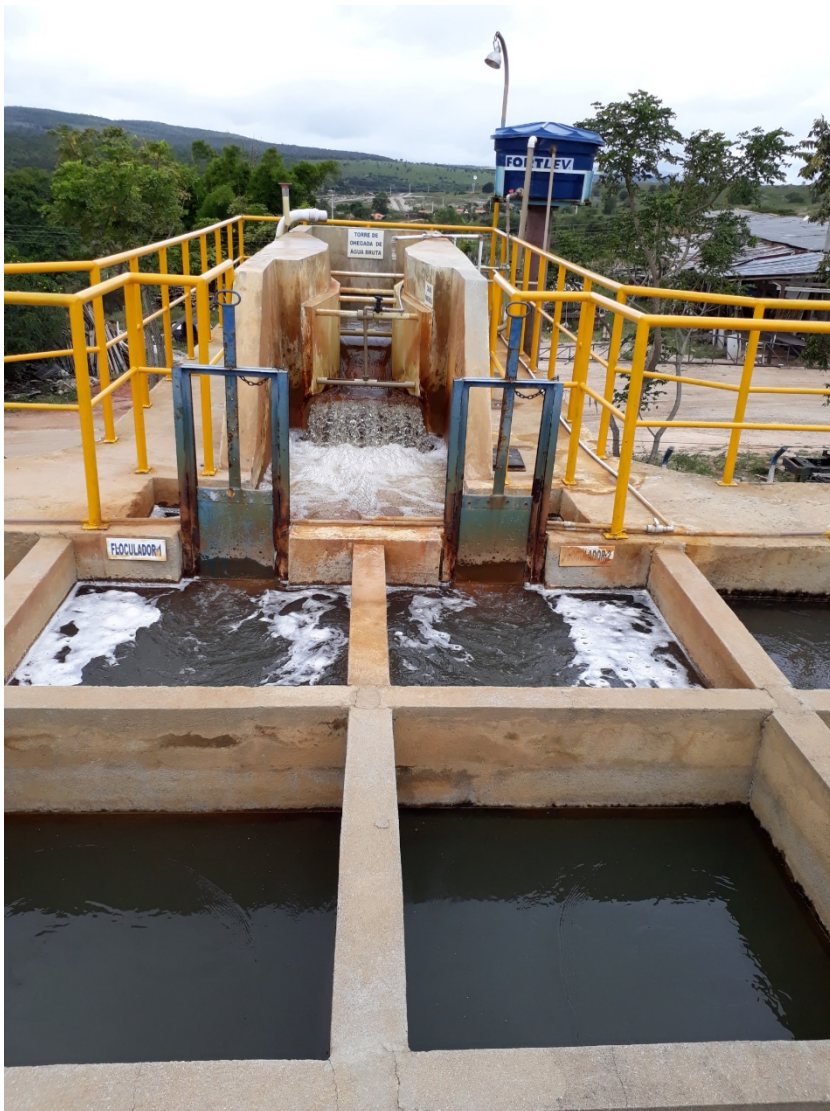
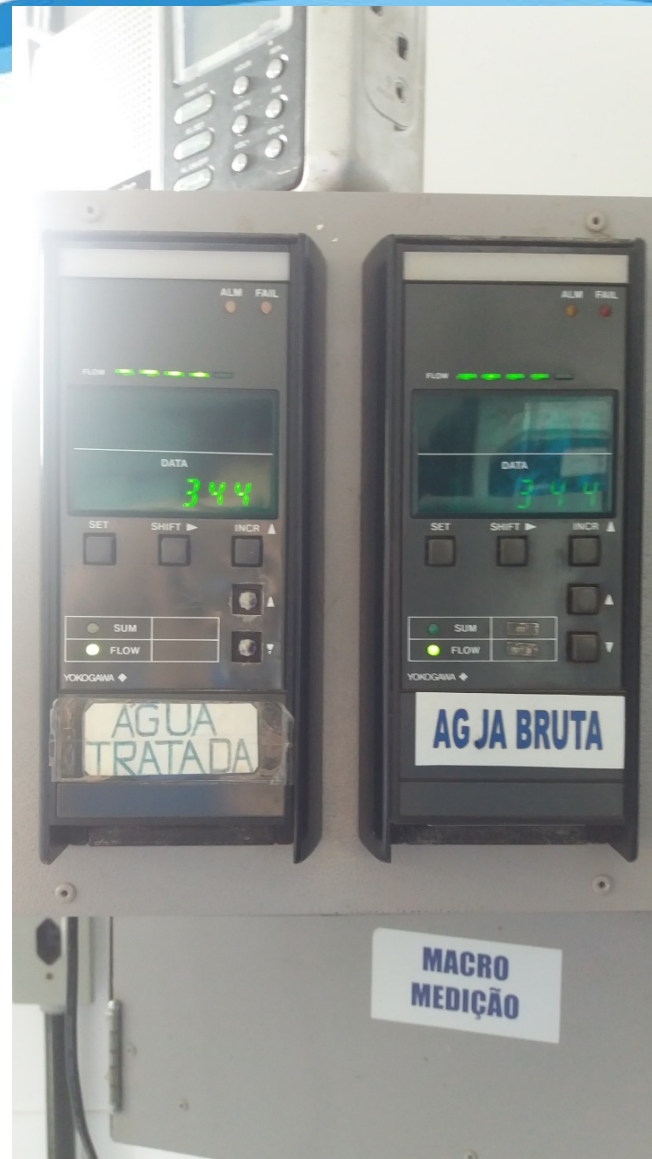
$344 \text{ m}^3/\text{h}$ por $9 \text{ h}/\text{dia} = 36 \text{ L/s}$
(média diária)

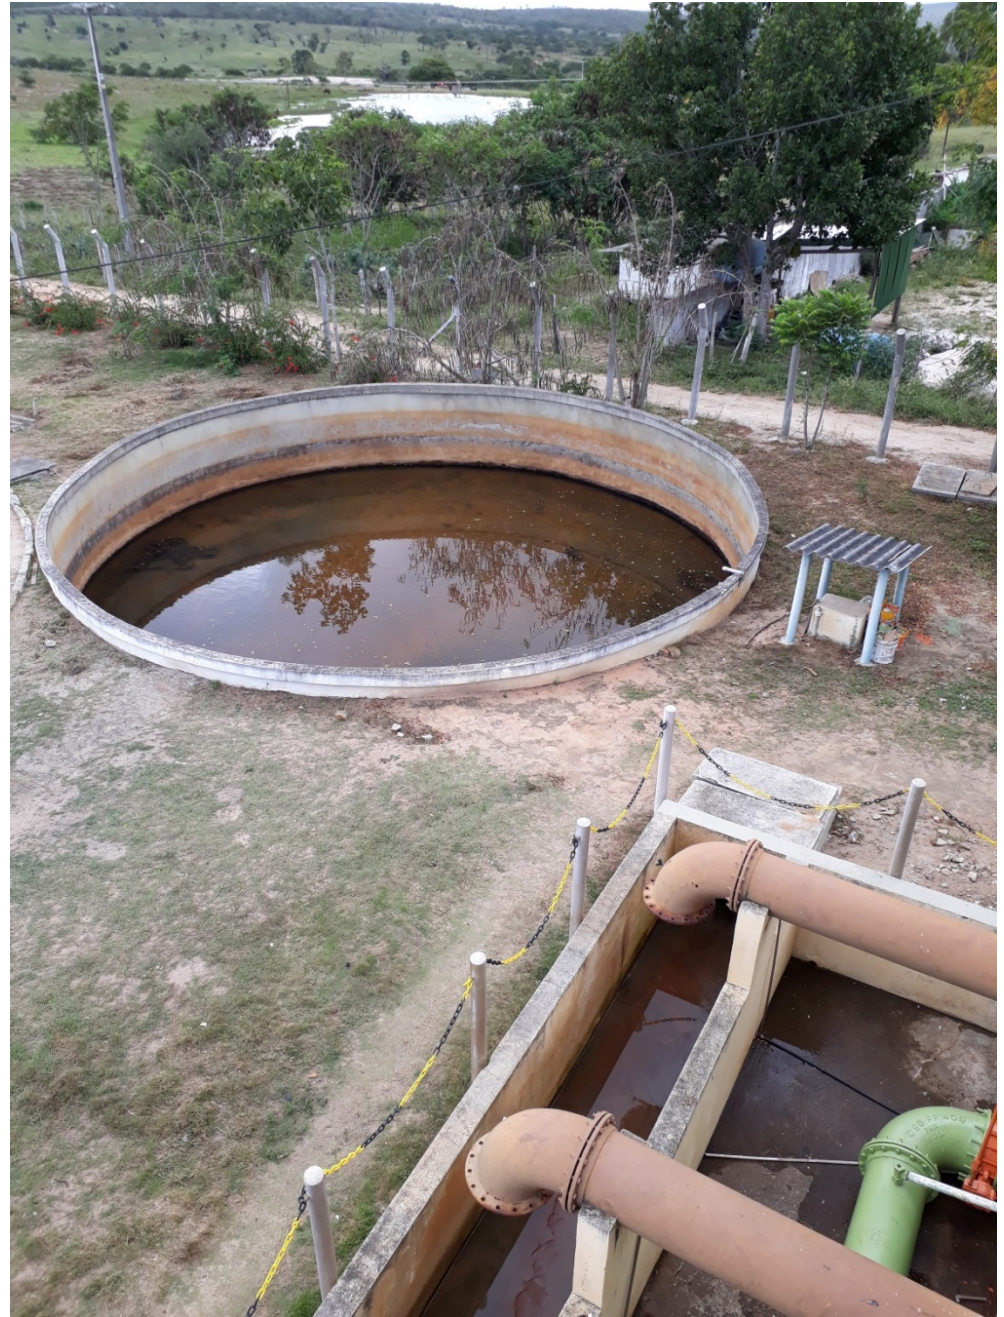
Tanque para
armazenamento de água
de lavagem de filtros

(Possibilidade de
reaproveitamento)
