CONSERVAÇÃO E RESTAURAÇÃO DAS BICAS PÚBLICAS DE OLINDA: SÃO PEDRO, QUATRO CANTOS E ROSÁRIO

Sistema Colonial de Abastecimento de Água

AUTORES: VANIA AVELAR DE ALBUQUERQUE

ENCONTRO INTERNACIONAL **ARQUI MEMÓRIA 4** SOBRE PRESERVAÇÃO DO PATRIMÔNIO EDIFICADO Salvador, 14 a 17 de maio de 2013

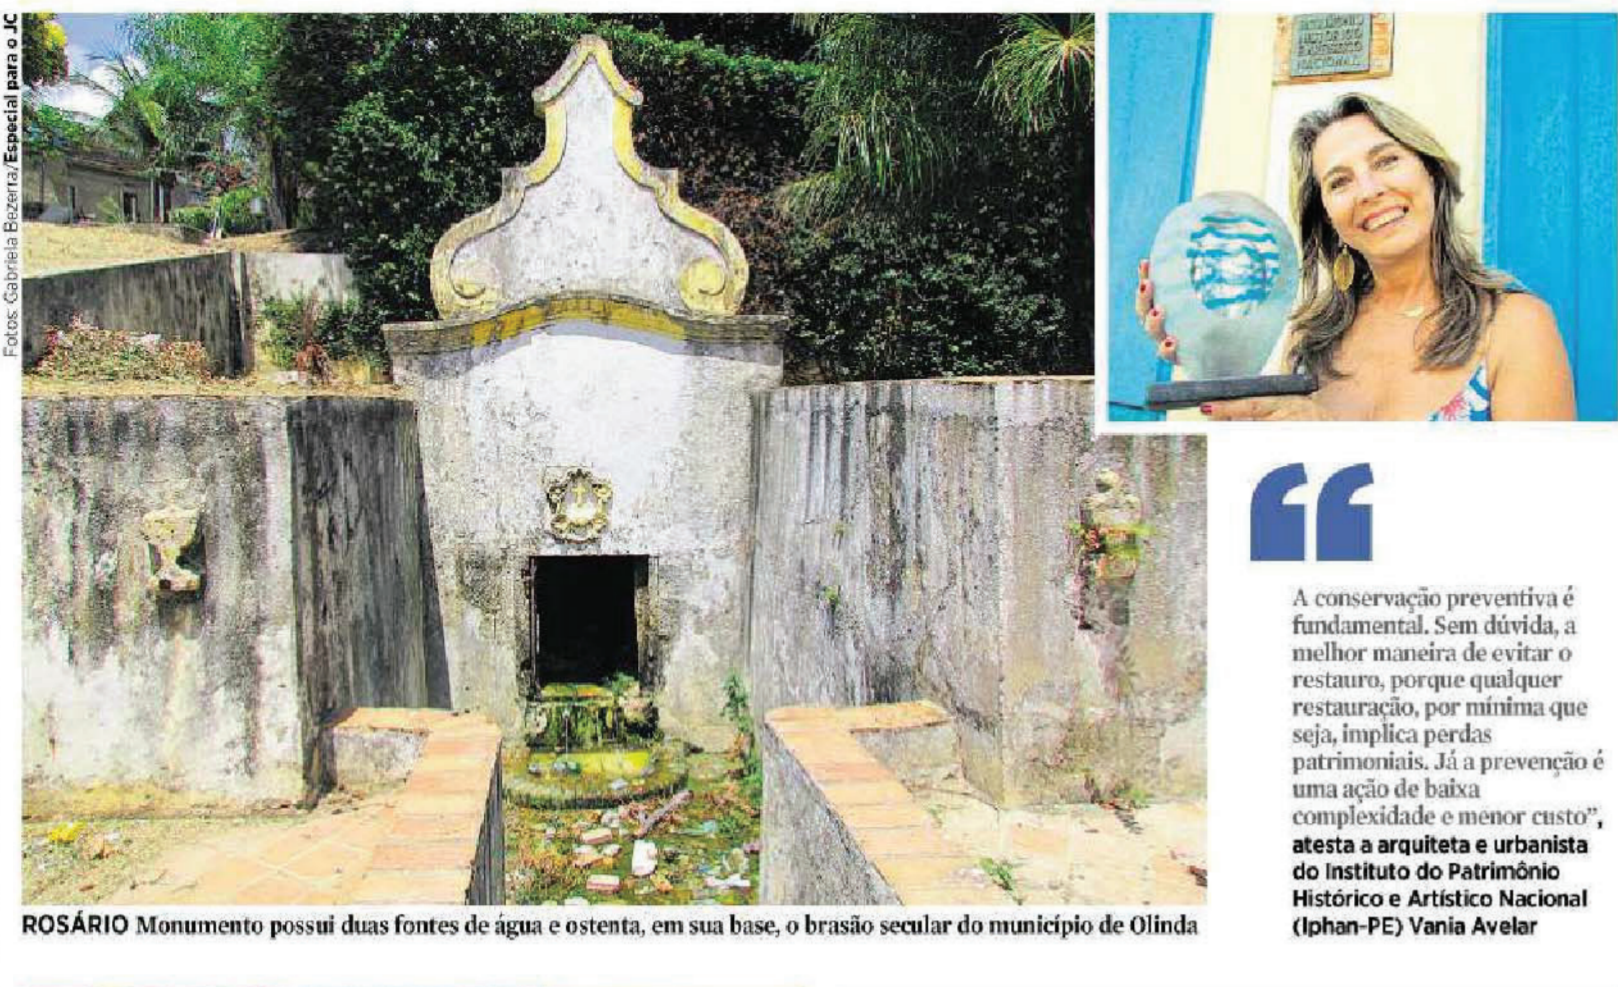
ROSÁRIO Monumento possui duas fontes de água e ostenta, em sua base, brasão secular do município de Olinda

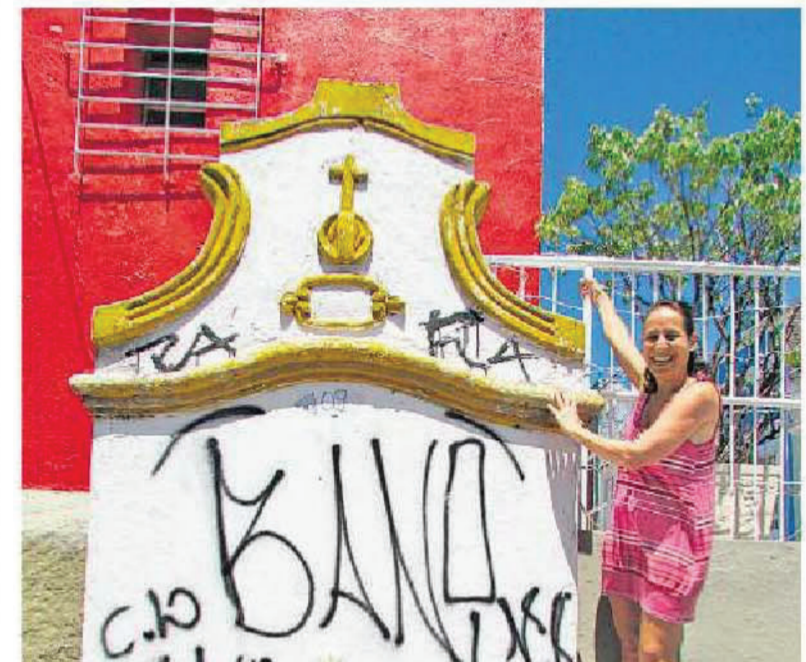
INATIVIDADE Com água potável, Bica de São Pedro teve o fluxo desviado

Sem água há cerca de dez anos, a Bica de São Pedro é tema de divergência entre os moradores do Varrado. Alguns aprovaram a sua desativação. “Era um inferno. O pessoal trazia tronca de roupa para lavar. Também tinha a sujeira e a contusão. O nosso povo não é educado. Prefiro que a bica fique aí paralisada”, opina a aposentada Mariana Antoneleta Santos, 59 anos. Já a padroeira Leila Leal, 49 anos, recorda com saudade o tempo em que a água jorava. Desde que nasceu, mora na rua da bica e tem boas lembranças. “Sinto saudade do barulho da água, que tranquiliza. Quando criança, isso aqui era uma festa. Tomávamos banho mesmo. Era maravilhoso”.

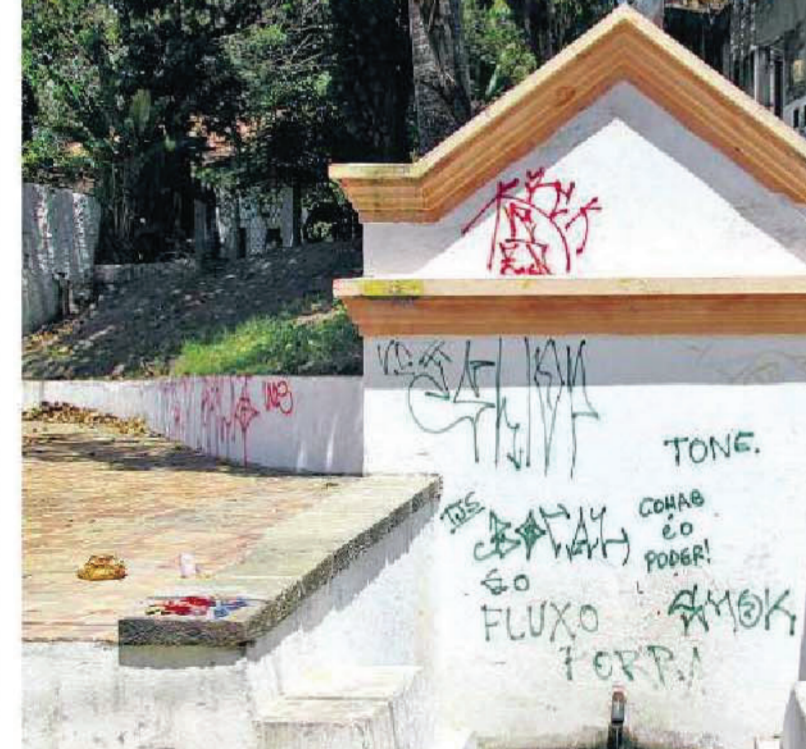
ENCONTRO Ainda hoje, a Bica dos Quatro Cantos é local de reunião de amigos, que vão embora sem recolher o lixo

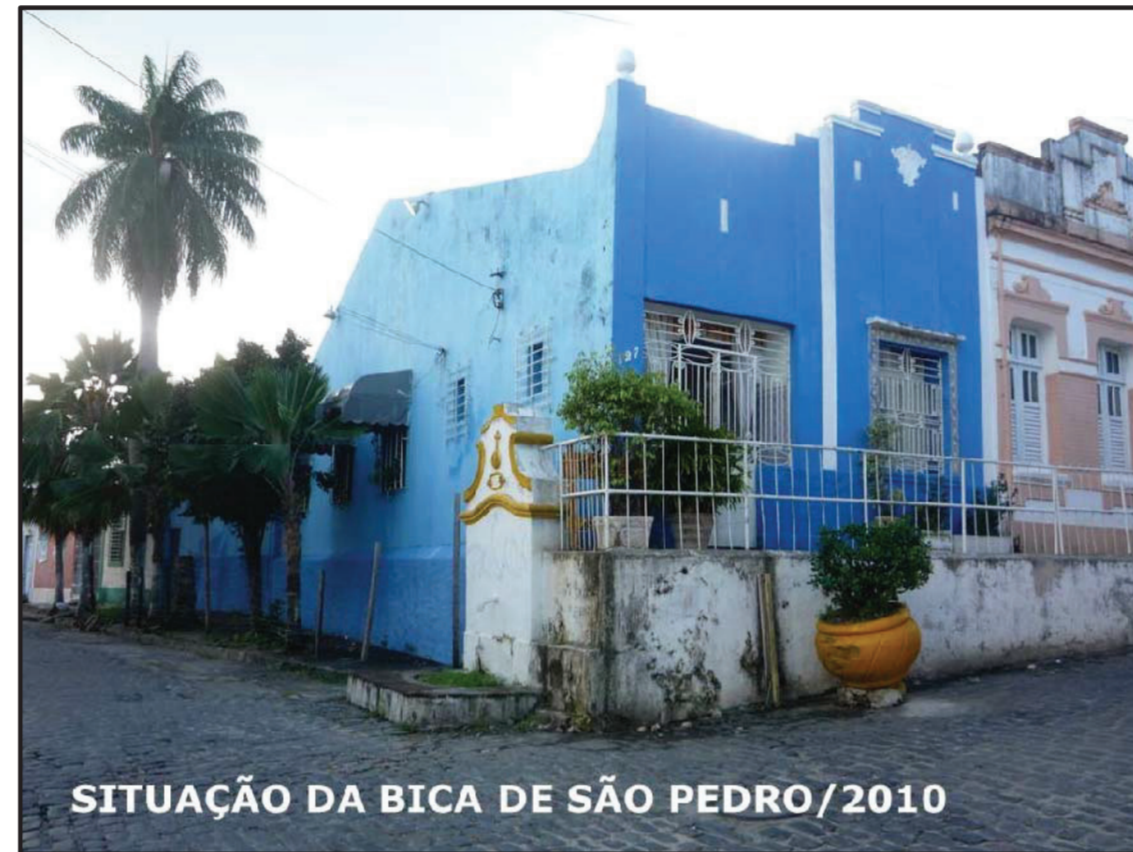
SITUAÇÃO DA BICA DE SÃO PEDRO/2010

Calçada alta interfere na apreensão da Bica;

Penúria calçada expõe o Bem;

Janelas interferem na visualização da Bica.
