BOLETIM DE MONITORAMENTO
DA BACIA DO RIO PIPIRIPAU

v.1, n.1, ago. 2006

Boletim de Monitoramento da Bacia do Rio Pípiripau

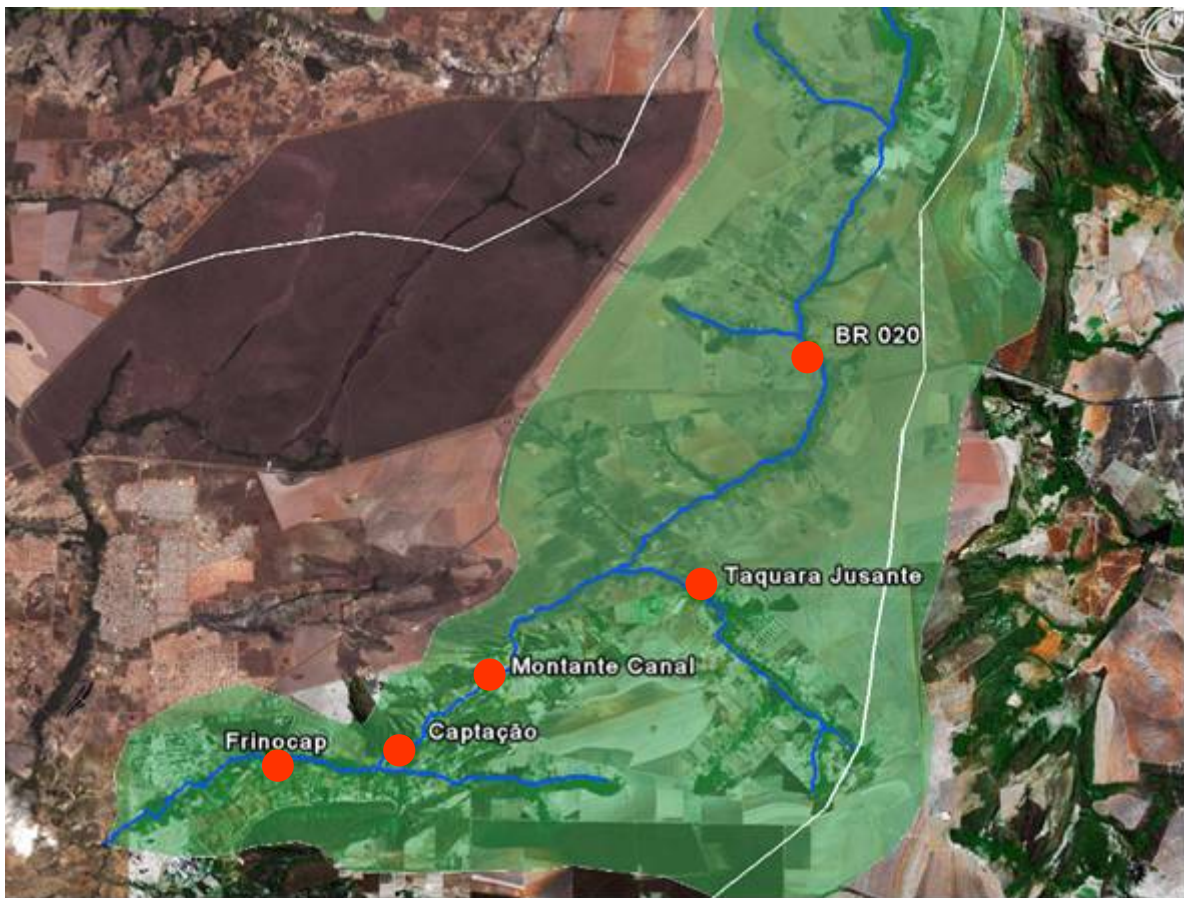
A figura apresenta a localização dos postos fluviométricos utilizados para monitorar a bacia do rio Pípiripau. A situação desses posto é detalhada a seguir.

Para o monitoramento hidrológico da bacia foram definidos cinco pontos que delimitam os trechos de controle. Esses pontos são estações fluviométricas localizadas na bacia, a saber: Trecho 1 - Estação Taquara-Jusante (60472200); Trecho 2 - Estação Pípiripau BR-020 (60472230); Trecho 3 - Estação Pípiripau Montante Canal (60472240); Trecho 4 - Estação Pípiripau Captação (60472300) e Trecho 5 - Estação Frinocap DF-130 (60473000).

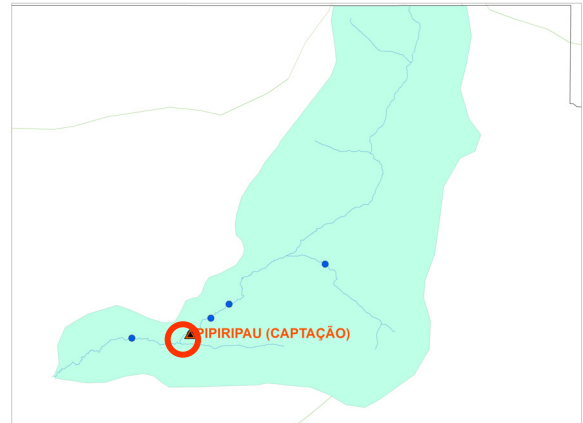
No mês de julho, a vazão observada no rio Pípiripau, no posto próximo a captação da CAESB, esteve acima dos valores registrados em anos anteriores, para essa época do ano, com exceção de 2005 e acima do limite de racionamento que é de $0,60 \text{ m}^3/\text{s}$. Nos anos de 2001, 2002 e 2003 poderia ter ocorrido racionamento.

Ribeirão Pípiripau na Captação da CAESB Anos mais secos - Trecho 4
