# ROTURAS HISTÓRICAS DE BARRAGENS

João Marcelino

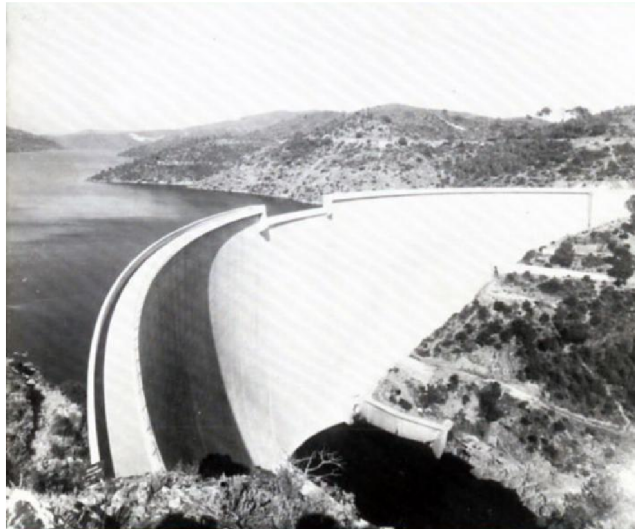
## Malpasset antes da rotura

- A barragem colapsou em 2 de Dezembro de 1959,
- Morreram 423 pessoas em resultado da cheia.
- A estrutura sofreu uma grande rotura criando uma onda com 40 metros de altura que se deslocava a 70 km/h.
- A onda destruiu 2 localidades Malpasset e Bozon e o estaleiro da construção de uma auto-estrada
- 20 minutos após a rotura a onda com cerca de 3 m chegou a Fréjus

- Algumas semanas antes da rotura apareceram fendas na barragem junto à fundação.
- Não foi dada a atenção necessária a estes sinais, mas apesar disso o D.O. pediu autorização para proceder a descargas
- A autorização não foi dada para não interferir com a construção da auto-estrada
- Os estudos geotécnicos são essenciais no projeto de uma barragem. No caso de Malpasset estudos mais detalhados poderiam ter permitido detetar a falha e proceder a tratamentos ou escolher outro local.

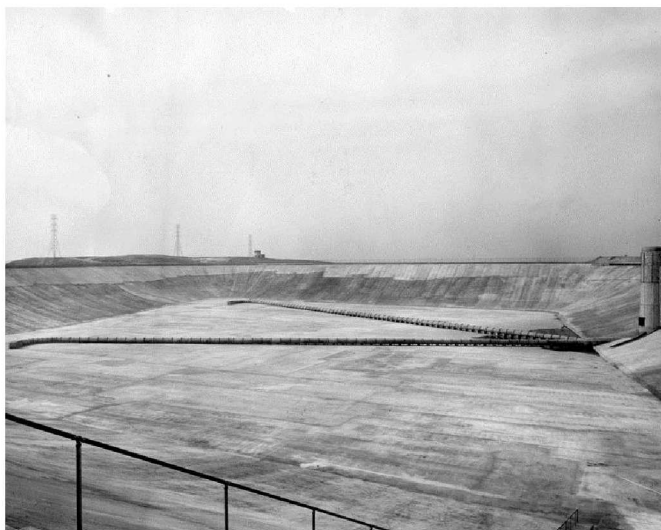
## Baldwin Hills reservoir in 1951

- initial sign of seepage from the dam was detected at 11:15
- attempt to draw down the reservoir level which caused flooding
- 1:45 pm evacuation order
- about 4 h and 30 min after the initial detection of the leakage the breach was completely formed and the dam failed.

- A existência de falhas ativas tem de ser bem considerado no projeto e construção de barragens
- As condições particulares da envolvente devem também ser consideradas.
- Neste caso, a injeção de água para a exploração de petróleo pode ter sido a causa da rotura

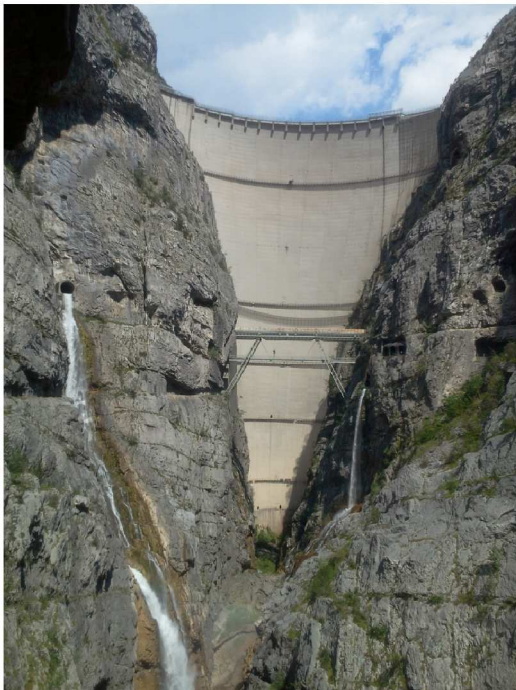
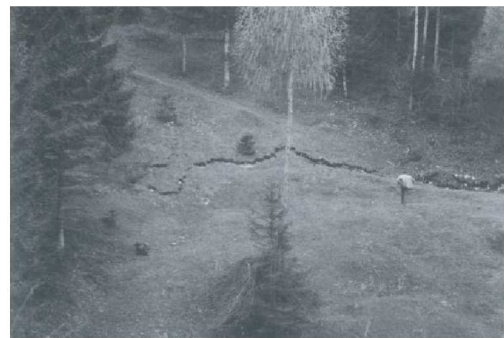
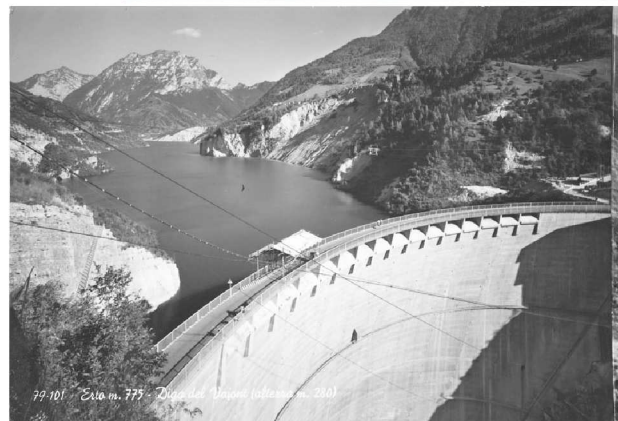
- Dados de base
  - Barragem de concreto em arco de dupla curvatura
  - 260 m de altura e 160 m de comprimento (!)
  - Construção entre 1957 e 1959
  - Diversos sinais de fendas e movimentos no Monte Toc
  - Primeiro enchimento em 1960
  - Em Março um primeiro deslizamento e em Novembro um segundo

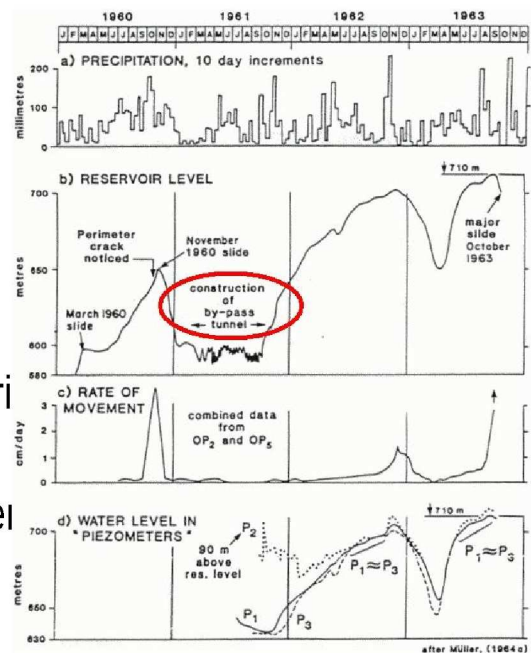
- Durante o enchimento diversos escorregamentos
- Abaixamento do nível
- Monitorização subestimada...
- 9 /10/ 1963 escorregamento de  $260 \times 10^6 \text{ m}^3$  para o reservatório (45 sec.)
- Onda de 250 m sobre a barragem
- volume estimado de  $50 \times 10^6 \text{ m}^3$
- Cerca de 2000 mortes

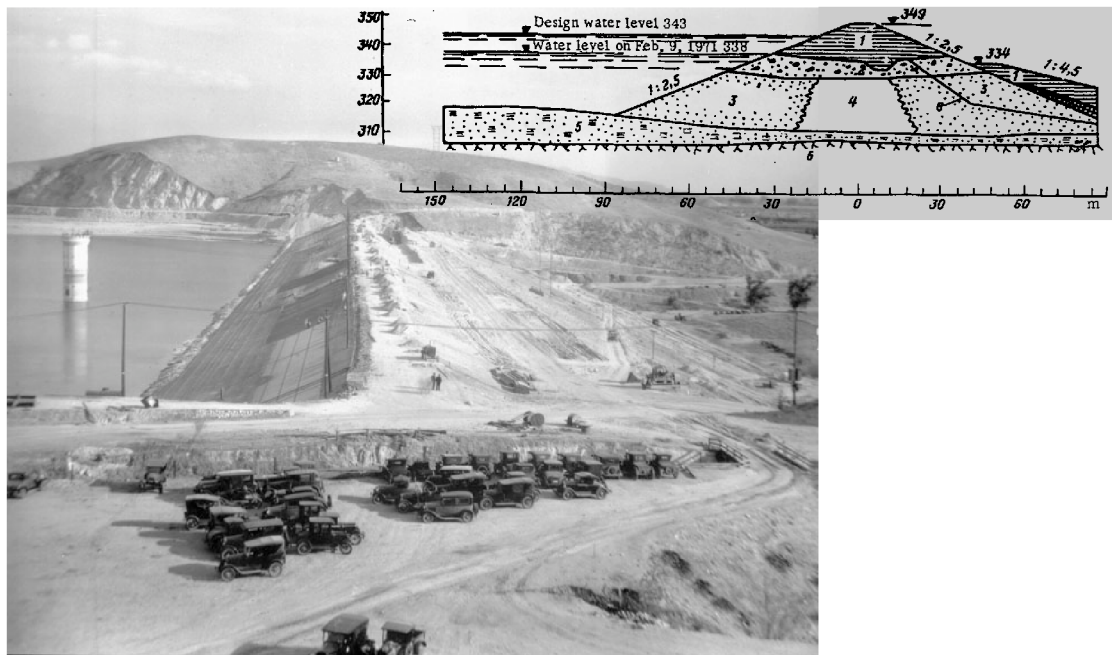
- Dados de base
- A barragem de Lower San Fernando localizava-se no vale de San Fernando (LA, USA)
- Barragem de aterro com 43 m de altura
- Reservatório com  $25 \times 10^6 \text{ m}^3$
- Construção
  - Aterro hidráulico entre 1912 and 1915
  - Entre 1920 - 1930 solo argiloso com blocos compactado
  - Em 1940, aterro compactado na berma a jusante

- Em 9 de Fevereiro de 1971 um sismo atingiu o estado da Califórnia com uma intensidade de 9 pontos e epicentro a 13 km da barragem
- Aceleração máxima 0.6g
- 12 seconds
- Escorregamento no maciço de montante
- A barragem esteve muito próxima do galgamento

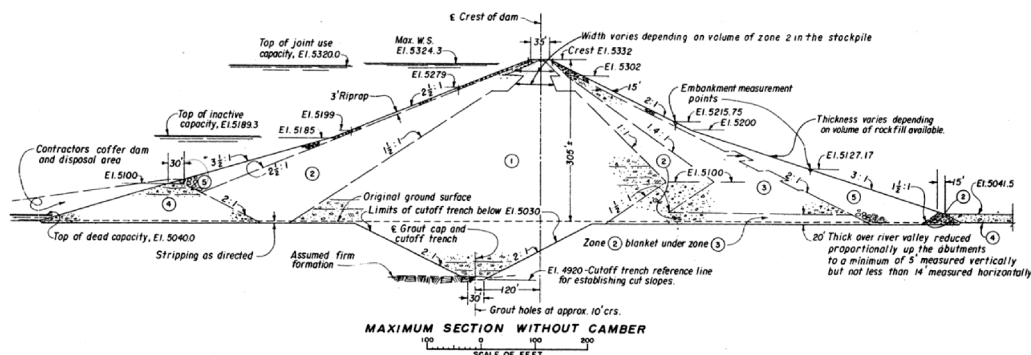
## Perfil transversal tipo

- Dados de base
- A barragem de Teton localizava-se no estado de Idaho (rio Teton)
- Solução de aterro zonado com 94 m de altura
- Coroamento com 1 km de comprimento
- Reservatório com  $355 \times 10^6 \text{ m}^3$
- Vale estreito com fundação de basalto e riolito
- Zona sísmica

- Diversas causas:
- Material inadequado no núcleo: solos coluvionares permeáveis
- Falta de filtros
- Bed-rock muito fissurado
- Geometria desfavorável
- O mecanismo de rotura foi o piping

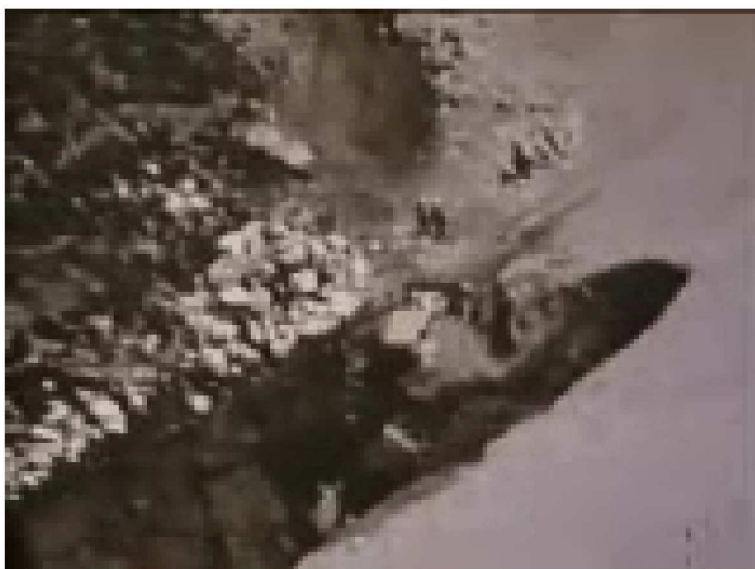
Teton dam failure

- Em 5 Junho de 1976, pelas 7 da manhã uma ressurgência com indícios de arrastamento foi detetada mas a devida atenção não foi dada
- Pelas 9:30 uma zona úmida no paramento apareceu
- Evolução rápida: erosão progressiva e formação de uma brecha

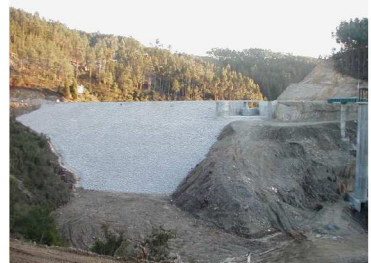
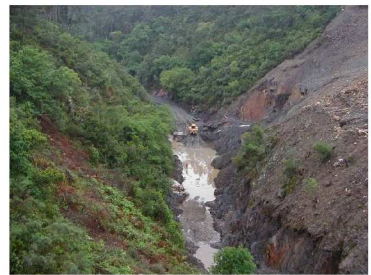
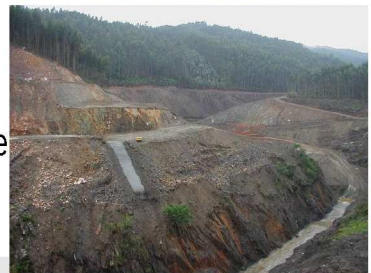
- Dados de base
- Localizada a montante de Mortágua, centro de Portugal
- Altura 39 m, comprimento 97 m
- Reservatório com 1,26 hm<sup>3</sup>
- Vale apertado
- Durante o primeiro enchimento, (2 meses) deslocamentos elevados, com taxas de cerca de 1 mm/dia
- Enchimento interrompido

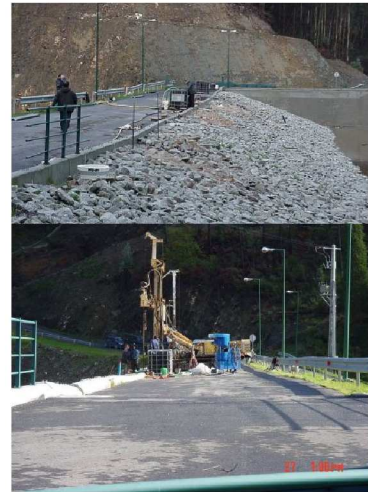
- Pleno armazenamento
- Taxa de 15 mm/dia
- Sinkhole a jusante
- Demolição muro vertedouro

- Reforço do SO
- Prospeção complementar
- Ensaio de laboratório
- Análise registos construção
- Final de 2003 → grandes cheias
