BOLETIM DE ACOMPANHAMENTO DA ALOCAÇÃO DE ÁGUA 2016-2017 - AÇUDE MIRORÓS

Abril/2017
**Alocação de Água -
24/5/2016 - Irecê-BA.**

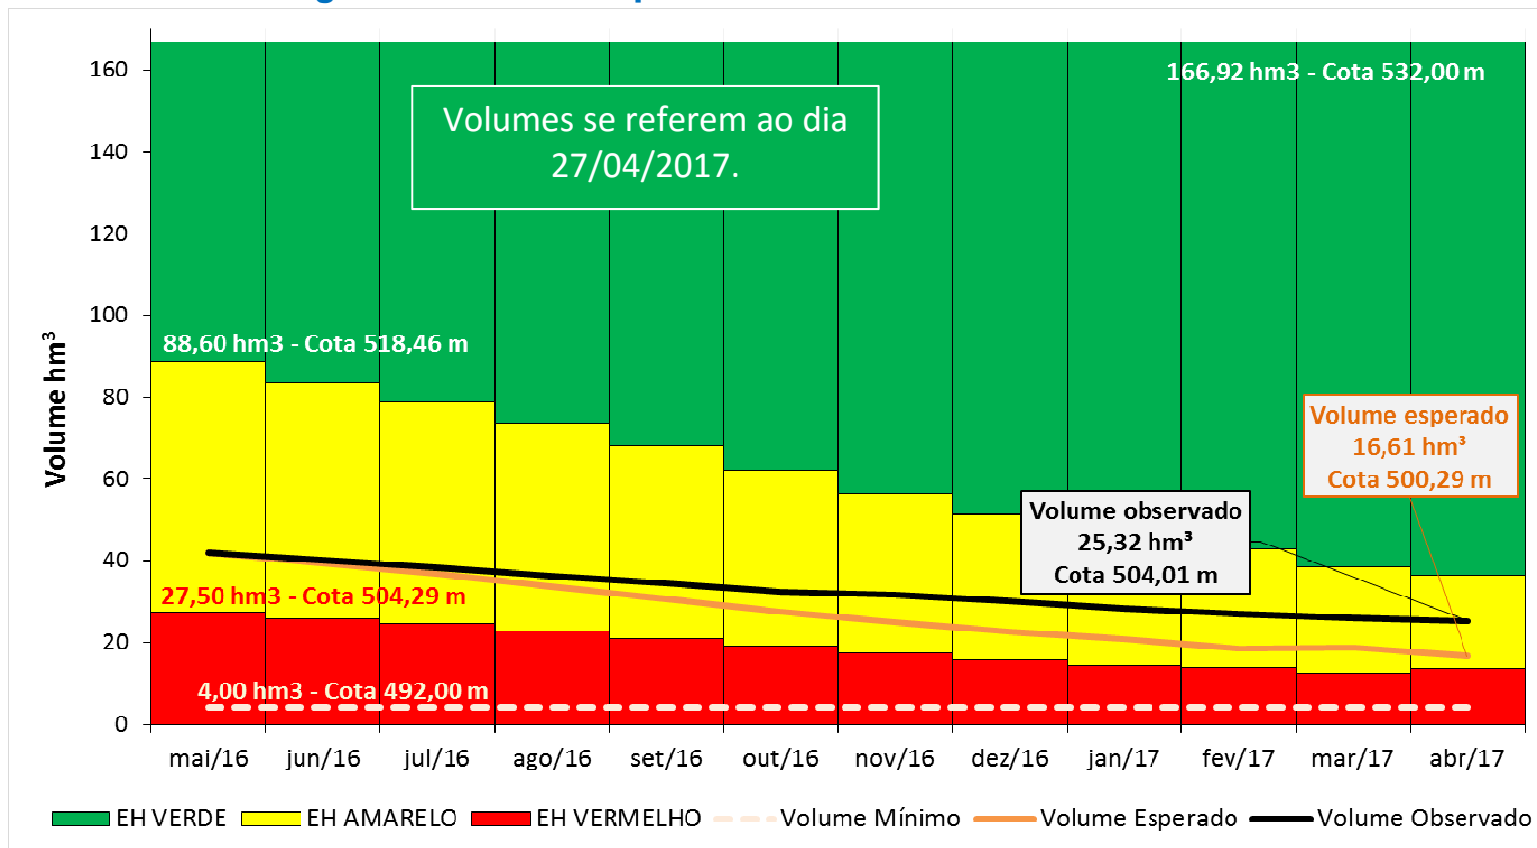
Estados Hidrológicos / Volume Esperado / Volume Observado

Mês	Volume Esperado (hm ³)	Volume Observado (hm ³)	Mês	Volume Esperado (hm ³)	Volume Observado (hm ³)	Mês	Volume Esperado (hm ³)	Volume Observado (hm ³)
mai/16	42,05	42,05	set/16	30,66	34,51	jan/17	20,80	28,38
jun/16	39,43	40,16	out/16	27,49	32,54	fev/17	18,54	27,10
jul/16	36,84	38,28	nov/16	24,97	31,74	mar/17	18,73	25,89
ago/16	33,75	36,36	dez/16	22,54	30,07	abr/17	16,61	25,32
